## **Evaluasi Performance Ban Micheline dan Brigstone Alat Angkut pada Pengangkutan Overburden dari Front Kerja Ke Disposal PT.Kaltim Diamond Coal Kabupaten Berau Kalimantan Timur**

<sup>1,2,3</sup> Universitas Mulawarman, Indonesia

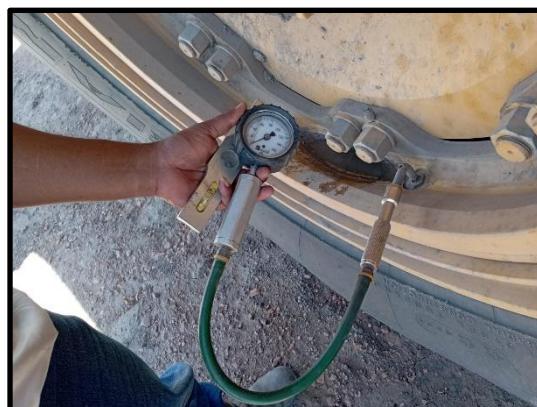
**Gambar 6 Pemeriksaan tekanan ban**

- **Tekanan ban**: Kurangnya pemeriksaan ban terutama pada tekanan yang ada pada ban dapat mempengaruhi kerusakan ban berupa *impact* di mana ban mengalami ledakan akibat tekanan angin yang berlebih atau kurang dalam kondisi bermuatan, standar tekanan ban yaitu minimum 120 Psi.

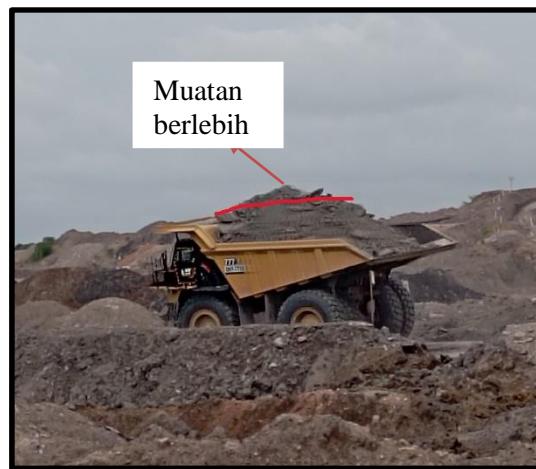
Gambar 7 Muatan berlebihan

- **Muatan pada alat angkut**: Berlebihnya material yang diangkut unit pada saat beroperasi berpotensi meninggalkan sisa-sisa dari material tumpahan ketika melalui jalan yang bergelombang atau tanjakan yang akan berpotensi mempengaruhi kerusakan pada ban berupa *sidewall cut* ban.

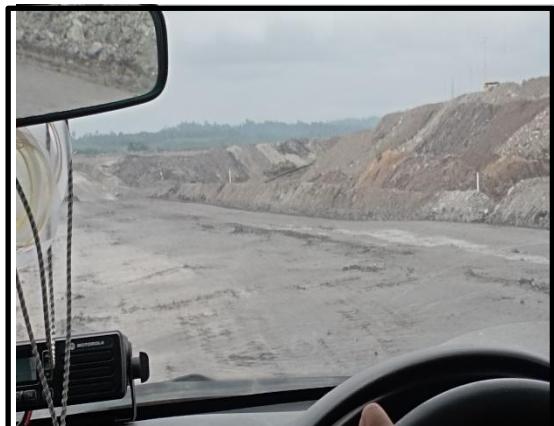
Gambar 8 Kondisi jalan bergelombang

- **Kecepatan pada alat angkut :** Berlebihnya kecepatan unit pada saat digunakan dalam keadaan bermuatan dapat mempengaruhi kerusakan pada ban berupa *cut tread* dan *bread damage* yang dapat mengurangi umur pakai ban di mana batas kecepatan unit 40 km/jam
- **Perawatan jalan angkut :** Kurangnya perawatan pada jalan angkut dapat mempengaruhi kerusakan ban di mana masih tersisa tumpahan material pada jalan akibat jalan yang bergelombang dan part unit yang terjatuh di jalan angkut dapat mengakibatkan kerusakan pada ban berupa *sidewall cut* ataupun tertusuk benda.

Untuk meningkatkan performa dan usia pakai ban, disarankan untuk memperbaiki kondisi front penambangan dengan mengoptimalkan penggunaan unit dozer untuk membersihkan material-material berupa bongkahan dan batuan di area front loading. Hal ini bertujuan untuk mengurangi risiko benturan yang dapat menyebabkan kerusakan pada ban. Selain itu, diperlukan maintenance ban secara rutin serta penerapan sistem manajemen ban (tire management system) agar histori penggunaan ban tercatat dengan baik dan memudahkan kontrol terhadap kondisi ban secara lebih akurat. Pengawasan pada area loading point, jalan angkut, dan disposal juga perlu ditingkatkan, serta rutin dilakukan pembersihan tumpahan material dari dump truck dengan bantuan grader untuk meminimalisir potensi terjadinya kecelakaan yang dapat merusak ban.

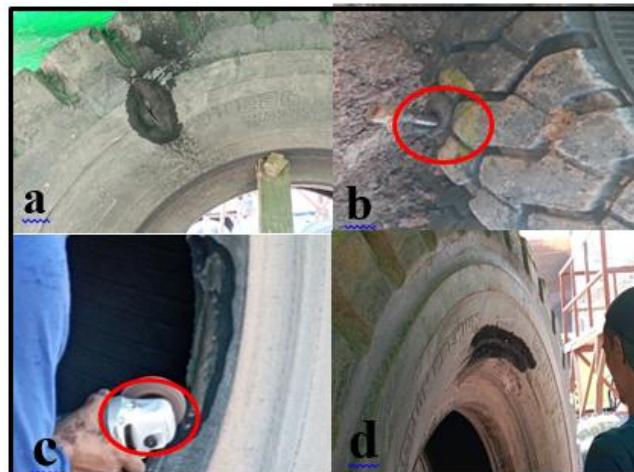
**Gambar 9 Kerusakan ban**

Jenis jenis kerusakan yang dialami pada ban yang digunakan banyak disebabkan oleh material yang berada pada jalan seperti bolder sisa tumpahan material, tertusuk benda dari part-part unit yang tertinggal atau terjatuh di area kerja yang dilalui unit pada pengangkutan material *overburden* dari front menuju disposal serta kerusakan yang mungkin dialami ban akibat ledakan yang disebabkan kurang perawatan pada ban tersebut, contoh kerusakan kerusakan pada ban dapat dilihat pada gambar 9 berikut :

Dari gambar 9 di atas dapat dilihat sebagai berikut :

- kerusakan impact side wall ban
- kerusakan tertusuk benda
- kerusakan run flat
- kerusakan side wall ban

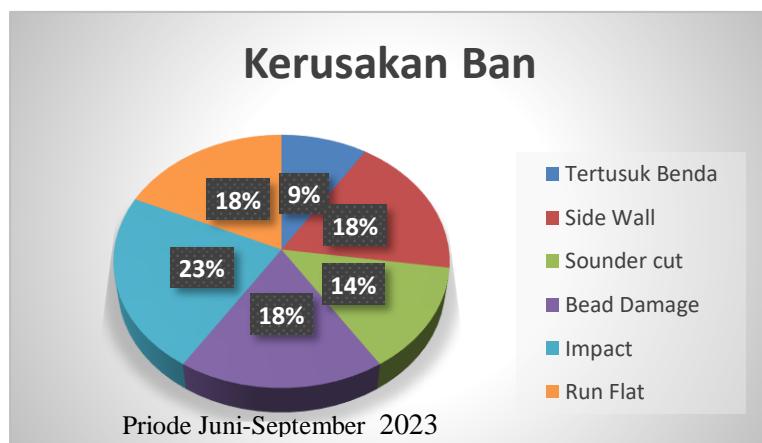
**Gambar 10 Kerusakan ban**

Hasil yang didapatkan dari pengamatan kerusakan ban diperoleh kerusakan terbesar yaitu di akibatkan *impact* dengan 23%, untuk kerusakan pada *side wall* ban dengan 18 %, kerusakan pada *run flat* dengan 18%, *bread damage* dengan 18 %, *sounder cut* dengan 14% dan tertusuk benda dengan 9% kerusakan yang dialami ban pada saat digunakan. Dari hasil penamatan ban yang paling sering mengalami kerusakan yaitu pada bagian ban belakang dengan 77% dengan didominan ban belakang posisi 3 (luar kiri) akibat ban sisi kiri paling sering

mengalami potongan akibat material yang terjatuh pada saat pengangkutan material di front, jalan dan disposal.
