## Evaluasi Kondisi Perkerasan Metode dan Prediksi Nilai Sisa pada Jalan Hertasning – Jalan Yasin Limpo Kota Makassar

Andi Irvan \*

Universitas Islam Indonesia

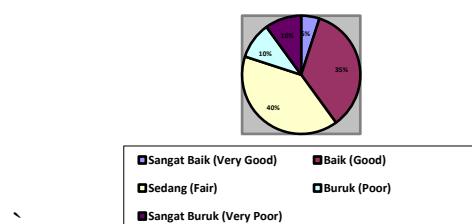
**Gambar 2. Persentase Rating Nilai  
PCI Arah Makassar – Gowa**

Berdasarkan penilaian kondisi perkerasan Jalan Hertasning dan Jalan Yasin Limpo yang telah dilakukan dengan metode PCI, diketahui persentase nilai PCI setiap segmen pada masing-masing arah. Rating pada arah adalah sedang (fair) dengan nilai persentase PCI sebesar 40%. Terdapat rating sangat baik (*excellent*) pada segmen 5 di ruas arah dengan nilai PCI sebesar 71 serta pada segmen 31 dan 32 di ruas arah Gowa – Makassar dengan nilai PCI sebesar 77 dan 71. Adapun nilai PCI terendah sebesar 22 dengan kategori sangat buruk (*very poor*) pada segmen 15.

Persentase penilaian kondisi jalan terhadap kerusakan pada ruas Jalan Hertasning dan Jalan Yasin Limpo arah Makassar – Gowa dan sebaliknya diperlihatkan kan pada Gambar 1 dan Gambar 2 berikut ini.

Berdasarkan hasil analisis kondisi perkerasan Jalan Hertasning dan Jalan Yasin Limpo, diperoleh saran perbaikan antara lain berupa tambalan parsial, tambalan di seluruh kedalaman, dan penutupan retak disetiap jenis kerusakan. Adapun dipilih untuk melakukan lapis tambahan

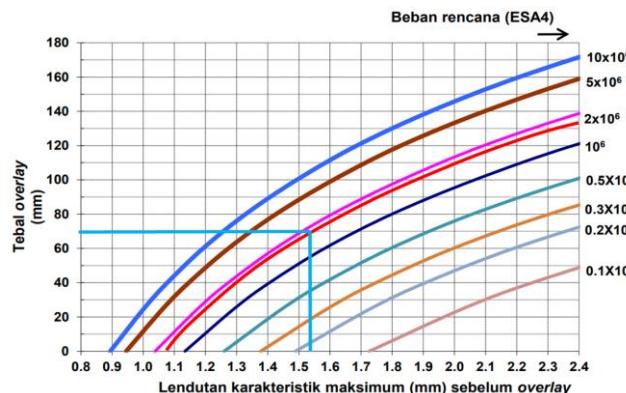
**Gambar 4. Grafik Nilai Overlay**

Berdasarkan gambar di atas, diperoleh nilai tebal lapis tambahan (*overlay*) dengan umur rencana 10 tahun pada ruas Jalan Hertasning dan Jalan Yasin Limpo adalah sebesar 7 cm. Menurut MDPJ 2017 pada Bagan Desain 3, tebal minimum untuk lapis AC-WC adalah sebesar 4 cm dan lapis AC-BC adalah 6 cm. Maka, ditentukan tebal lapis tambahan untuk ruas Jalan Hertasning dan Jalan Yasin Limpo sama dengan ketentuan tersebut, yaitu penambahan tebal lapis AC-BC sebesar 6 cm.

Adapun tebal minimum menurut Manual Desain Perkerasan Jalan Bina Marga 2017 untuk lapisan base adalah 7 cm, maka lapisan tersebut dikeruk terlebih dahulu dan dihamparkan kembali setebal 7 cm. sehingga dilakukan pengerukan untuk lapis AC-WC setebal 4 cm pada perkerasan existing kemudian dilakukan penghamparan dan pemadatan untuk lapis AC Base setebal 7 cm, dilanjutkan dengan lapis AC-BC dan kemudian AC-WC. Rencana lapis tambahan berdasarkan hasil analisis yang telah dilakukan pada ruas Jalan Hertasning dan Jalan Yasin Limpo dapat dilihat pada Gambar 4 berikut.

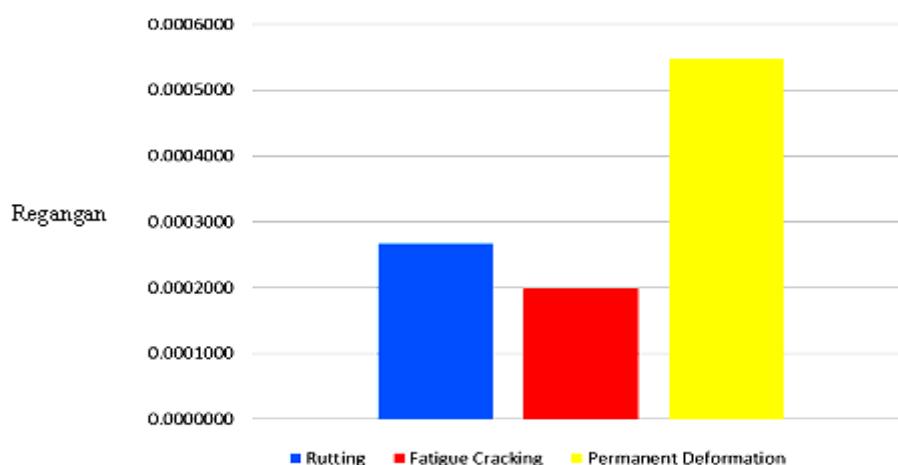
**Gambar 8. Nilai Regangan Lapis Tambahan Jalan Hertasning dan Jalan Yasin Limpo**

Berdasarkan uraian di atas diketahui pada ruas Jalan Hertasning dan Jalan Yasin Limpo diperoleh nilai regangan tarik pada bagian bawah lapis AC-Base adalah sebesar 0,0001992 untuk analisis jenis kerusakan fatigue cracking dengan nilai repetisi beban sebesar 150.843.548 ESAL. Adapun diperoleh nilai regangan tekan sebesar 0,0002674 untuk analisa kerusakan rutting dengan nilai repetisi beban sebesar 12.756.196 ESAL. Kemudian nilai regangan tekan di lapisan subgrade adalah sebesar 0,0005486 untuk analisis deformation dengan nilai repetisi beban sebesar 531.640 ESAL. Maka, berdasarkan hasil dari analisis beban yang telah dilakukan menggunakan *KENPAVE* diketahui pada lapis perkerasan tambahan (*overlay*) ini ternyata tidak mampu mengakomodasi beban sampai tahun ke-10 sesuai dengan rencana karena sudah mengalami penurunan kinerja dengan terjadinya kerusakan deformasi pada lapisan tanah dasar di tahun ke-2 dan terjadi kerusakan rutting pada tahun ke-9. Terjadi kerusakan pada lapis subgrade pada tahun ke-2 karena repetisi beban yang melintas jalan tersebut lebih tinggi dibanding dengan dengan LHR Rencana (Nr). Oleh karenanya dipilih opsi penanganan lain berupa rekonstruksi perkerasan jalan.

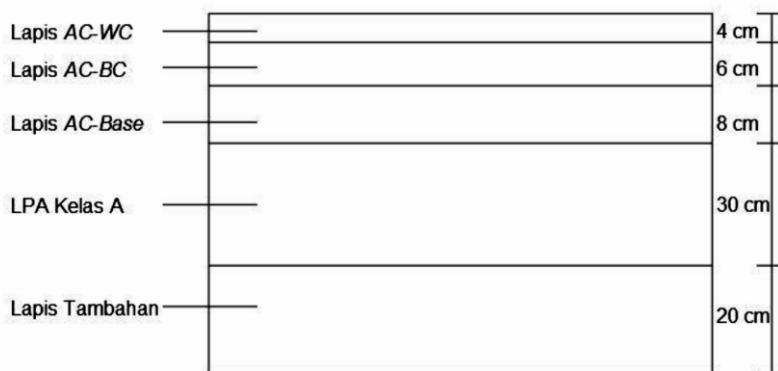
**Gambar 9 Struktur Lapis Perkerasan Baru Jalan Hertasning dan Jalan Yasin Limpo**

Pada rencana tebal lapis perkerasan baru ini diberikan lapis tambahan karena daya dukung tanah yang kurang dari 6% sehingga perlu diberikan material timbunan sebagai bentuk dari perbaikan tanah dasar untuk desain fondasi jalan minimum dalam Bina Marga 2017. Dengan umur rencana 20 tahun, maka diperoleh tebal perkerasan lapis AC-WC sebesar 4 cm, lapis AC-BC sebesar 6 cm, lapis AC-Base sebesar 8 cm, dan untuk lapis pondasi atas Kelas A setebal 30 cm serta lapis tambahan dengan agregat Kelas S setebal 20 cm yang diletakkan dibawah Lapis Pondasi Kelas A.

Berdasarkan hasil dari perhitungan yang telah dilakukan dengan menggunakan metode Bina Marga 2017, tebal perkerasan baru untuk ruas Jalan Hertasning dan Jalan Yasin Limpo dapat dilihat pada Gambar 9 di bawah ini:
