## Identifikasi Penurunan Kinerja Cargo Oil Pump untuk Mendukung Kelancaran Proses Bongkar Muatan di MT. Pangrango

**Abstract.** The Cargo oil pump is one of the auxiliary units on board a ship, used to transfer cargo from one location to another during loading and unloading operations. On the MT Pangrango vessel, an issue occurred with the cargo oil pump: its performance declined, resulting in slow suction during the unloading process. This problem hindered efficient cargo operations, as the pump was not functioning properly. This study aims to identify the contributing factors, impacts, and countermeasures for the decreased performance of the cargo oil pump. The research methodology applied in this thesis involved a descriptive approach combined with Miles and Huberman's analytical method, with data validity tested via triangulation. Data collection techniques used to identify the problem included observation, interviews, documentation, and literature review. The results revealed that the pump's shaft was worn due to excessive friction, and the ball bearing s exhibited wear and disintegration caused by lack of lubrication (grease). The recommended corrective actions were to add

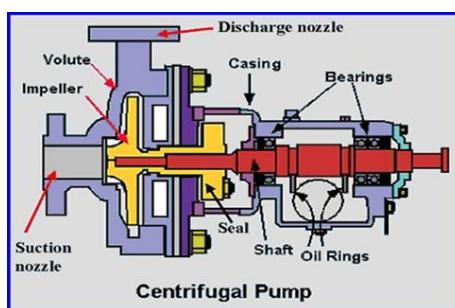
**Gambar 2. Kontruksi pompa cargo oil pump**

Berikut adalah komponen-komponen pompa sentrifugal:

1. *Packing*: *Packing* ini digunakan untuk mencegah terjadinya kebocoran pada aliran fluida atau sebagai penyekat *flange* ke *flange* poros. Beberapa jenis bahan *Packing* antara lain adalah asbes atau teflon.

2. *Shaft* (poros): sebagai penghubung momen puntir dari pergerakan ketika beroperasi dan sebagai tempat dudukan *impeller*, *ball bearing* dan bagian- bagian lainnya.

3. *Impeller*: alat yang terbuat dari kuningan yang dipergunakan sebagai mengubah tenaga motor menjadi tekanan dan energi kinetik pada cairan yang dipompakan menuju tanki penyimpanan di darat.

4. Rumah Pompa (Pump *Casing*): mencegah terjadinya kebocoran karena rumah pompa untuk mengarahkan aliran fluida masuk dan keluar serta pelindung komponen lainnya dari benturan atau korosi.

5. *Mechanical seal*: Menurut Toghraei dalam (Ghofur, 2023), bahwa *Mechanical seal* adalah salah satu jenis segel yang digunakan dalam industri untuk mencegah kebocoran dari suatu sistem yang mengandung fluida, seperti pompa atau kompresor.

Dalam gambar kontruksi pompa *Cargo oil pump* secara vertikal dijelaskan peneliti pengertian pada bagian pompa yang berdasarkan penelitian terdahulu dan dikembangkan peneliti.(Dimas, 2020).

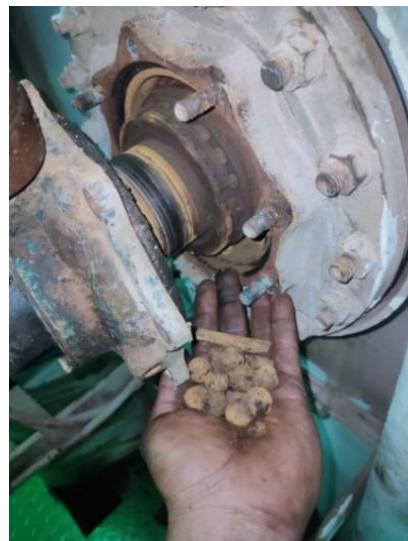
**Gambar 4. Ball bearing cargo oil pump**

Diketahui *temperature* COP no.01 diatas rata-rata keadaan *temperature* normal dan pressure menunjukkan angka 4 dibawah angka normal yang biasanya mencapai 5-7 bar. Hal tersebut, diketahui karena 4<sup>th</sup> engineer melihat *temperature* dan *rate* pompa di CCR. Tidak hanya pada monitoring, 4<sup>th</sup> engineer melakukan pengecekan ke semua pompa apakah ada pelumasan (*grease*) atau tidak. Dimana tidak ditemukan pemberian *grease* pada COP no.1 dan no.3 sehingga *ball bearing* keduanya rontok. Keadaan *shaft* mengalami keausan sehingga menyebabkan material pada *shaft* terkisis. Akibat gesekan terus menerus yang awal mulanya *shaft* tidak sejajar sehingga timbul gesekan berlebih yang menyebabkan terkikisnya material dari *shaft* tersebut. Gesekan ini terjadi ketika gaya gesek antara *shaft* dan *bearing* sehingga menimbulkan panas yang berlebih.

Pada hasil mengidentifikasi performa pompa kargo yang menurun guna kelancaran bongkar muat di MT. Pangrango dengan menggunakan metode Miles dan Huberman dapat disimpulkan bahwa: ketidaksejajaran *shaft* yang menghubungkan pompa dengan motor sehingga timbul gesekan berlebih yang menimbulkan dampak yaitu proses bongkar dan muat menjadi lambat sehingga diperlukan 2 pompa pada saat melakukan kegiatan bongkar muat. *Bearing* ditemukan tidak diberikan *grease* didalamnya sehingga dampak dari *bearing* sendiri menyebabkan *ball bearing* rontok dan mengalami keausan yang cukup parah sehingga *bearing* mengalami kerusakan. Karena adanya ketidaksejajaran pada *shaft* pompa dengan motor yang menyebabkan pergeseran antar material tersebut menyebabkan *shaft* terkikis dan diperlukan penggantian *shaft* pada pompa, upaya yang dilakukan untuk menangani masalah *performance*

*Cargo oil pump* yaitu dengan melakukan perawatan rutin seperti memberikan *grease* pada *bearing* agar *system* pendinginnya bekerja secara optimal. Perawatan rutin ini dilakukan setiap sebulan sekali. Bagian yang diberikan *grease* adalah bagian motor, *coupling*, *bearing* dan juga pompa. Upaya selanjutnya yaitu menambahkan material pada *shaft* dilakukan oleh ahlinya dengan membawa *shaft* ke teknisi darat pada saat kapal sandar. Kemudian, melakukan proses *re-alignment* dengan alat *dial gauge* gunanya untuk mensenterkan kembali *shaft* pompa yang tidak sejajar.

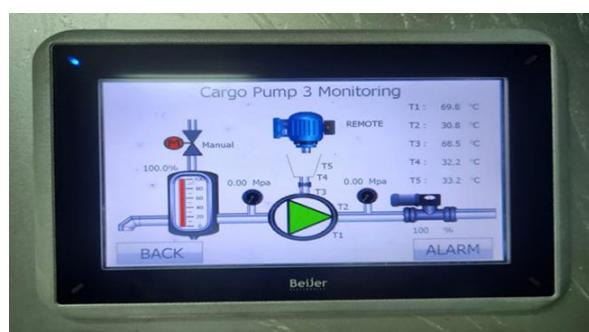
**Gambar 5. Cargo pump monitoring**

Pada saat terjadi masalah *flowrate discharge* hanya mencapai 234 yang normalnya menginjak 500 pada saat *discharge*. *Rate* tersebut sangat rendah dengan *temperature* pompa tidak normal. Hal tersebut, terlihat di *Cargo oil pump monitoring* yang berada di CCR. Dengan

monitoring ini membantu *Chief Officer* dan masinis jaga untuk memastikan COP dalam keadaan aman pada saat proses bongkar muat. *System* pada *Cargo oil pump monitoring* memberikan informasi mengenai operasional pompa selama muatan masuk kepompa. Pada saat proses bongkar muat mualim jaga wajib melaporkan *Cargo oil pump monitoring* kepada masinis jaga. Berikut adalah keterangan *temperature* pada saat *performance* *Cargo oil pump* menurun:

1. *Temperature bearing depan* (T1), normalnya pada *Temperature*  $\leq 79^{\circ}\text{C}$ , termonitor di *pumping log* mencapai  $82,2^{\circ}\text{C}$  untuk COP no.1 dan COP no.3 mencapai  $80,4^{\circ}\text{C}$ .

2. *Temperature Casing* (T2), normalnya pada *Temperature*  $\leq 79^{\circ}\text{C}$ , termonitor di *pumping log* mencapai  $44,8^{\circ}\text{C}$  dan COP no.3 mencapai  $51,3^{\circ}\text{C}$ .

3. *Temperature Bearing Belakang* (T3), normalnya pada *Temperature*  $\leq 79^{\circ}\text{C}$  termonitor di *pumping log* mencapai  $77,0^{\circ}\text{C}$  dan COP no.3 mencapai  $74,2^{\circ}\text{C}$ .

4. *Temperature Bulkhead* (T4), normalnya pada *Temperature*  $\leq 84^{\circ}\text{C}$  termonitor di *pumping log* mencapai  $68,0^{\circ}\text{C}$  dan COP no.3 mencapai  $66,7^{\circ}\text{C}$ .

5. *Temperature Seal Bulkhead* (T5), normalnya pada *Temperature*  $\leq 84^{\circ}\text{C}$  termonitor di *pumping log* mencapai  $84,1^{\circ}\text{C}$  dan COP no.3 mencapai  $84,4^{\circ}\text{C}$ .

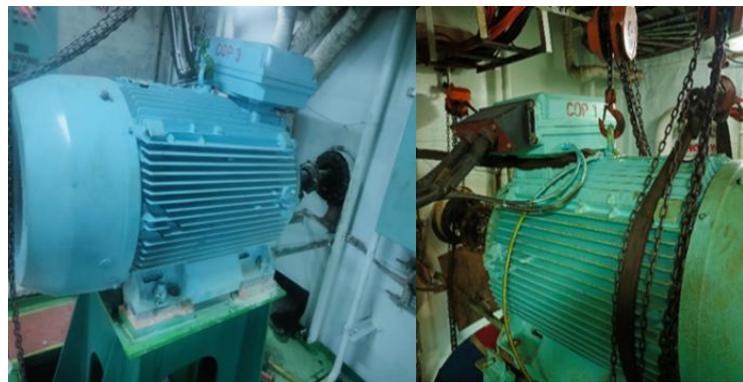
**Gambar 7. Electrik motor Cargo oil pump no.1 dan no.3**

Dari gambar tersebut adalah *electric motor* dari pompa kargo yang sedang dilakukan *re-alignment* dengan meluruskan *shaft* yang dari *pump room* ke *engine room*. Pada gambar tersebut menjelaskan bahwa motor diluruskan dengan menggunakan *belt* dan dibantu mandor dan juga masinis untuk mensenterkan secara manual. Sebelum dilakukan proses *re-alignment* masinis dan mandor memberikan kayu pada bantalan baut elmot yang menghubungkan motor dengan pondasi. Hal tersebut, dilakukan karena pondasi dari *electric motor* lebih pendek dari pompa. Kayu tersebut bersifat sementara untuk mengukur panjang plat baja yang nantinya diberikan dibagian bawah baut antara pondasi dan *electric motor*. Fungsi dari plat besi tersebut untuk menambah tinggi agar sejajar dengan pompa kargo yang terletak di ruang pompa. Dengan pengukuran dari kayu, dilakukan pembuatan plat baja di *work shop* oleh mandor dengan ukuran 25x12x3 cm. Setelah plat baja dikatakan sesuai maka dilakukan pemasangan pada bantalan baut motor yang menghubungkan motor dengan pondasi. Namun, kesejajaran masih dikatakan belum sempurna sehingga diperlukan proses *re-alignment* agar *shaft* tersebut sejajar. Dengan kata lain penambahan plat baja masih kurang dalam proses *re-alignment*.

Berdasarkan hasil simpulan yang dilakukan peneliti dalam mengidentifikasi masalah pada *Cargo oil pump* di kapal MT. Pangrango, berikut saran yang disampaikan peneliti: disarankan kepada *crew* mesin untuk melakukan proses *re-alignment* untuk mensejajarkan kembali *shaft* yang mengalami kemiringan dan melakukan perawatan rutin dengan memberikan *grease* pada pompa. Dengan melakukan pemberian *grease* minimal setelah dilaksanakan proses bongkar dan muat. Ini dilakukan, agar *crew* tidak lalai lagi dengan begitu pompa berjalan dengan optimal, disarankan dalam melakukan perawatan dan perbaikan lebih optimal, jika perawatan dilakukan sesuai dengan PMS *Cargo pump* agar tidak terjadi kerusakan pada pesawat, disarankan *crew* lebih memonitoring kegiatan bongkar muat seperti pengecekan suhu, *rate*, maupun tekanan pompa. Kurangnya monitor *crew* mesin terhadap kinerja pompa menyebabkan mesin tidak bekerja secara optimal. Hal tersebut terjadi, pada saat proses bongkar muat hisapan pompa menjadi lambat.

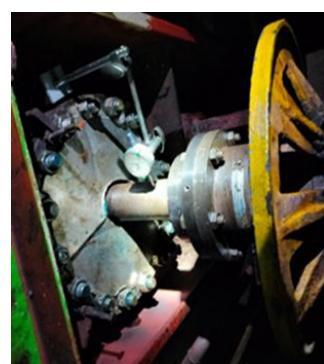
**Gambar 8. Proses re-alignment**

Gambar tersebut adalah bukti bahwa melakukan proses *re-alignment* atau mensenterkan kembali dengan menggunakan alatnya berupa *dial gauge* yang dipasangkan di antara *shaft* dan *cover bearing*. Cara menggunakan alat ini sama seperti melakukan *deflection* pada *main engine* maupun *auxiliary engine*. Jika sudah sejajar menunjukkan angka 0.00 mm pada *dial gauganya*. Setelah angka menunjukkan angka tersebut *shaft* bisa dikatakan sudah sejajar.
