## Analisis Kerusakan Pompa Pendingin Air Laut pada Mesin Induk di Mv. Manalagi Wanda

**Abstract.** This study aims to identify the causes of sea water cooling pump failure, analyze its impact on the main engine cooling system, and explain the corrective actions taken to restore pump performance on board MV. Manalagi Wanda. The sea water cooling pump is one of the essential auxiliary machines responsible for circulating seawater as a cooling medium to maintain the main engine operating temperature within a safe range during ship operations. This research employed a descriptive qualitative method with data collected through direct observation, interviews with the Chief Engineer, Fourth Engineer, and Foreman, as well as documentation during the sea practice period. The collected data were analyzed to determine the relationship between pump component failures and the decline in the performance of the main engine cooling system. The findings revealed that the pump pressure decreased from 2.4 bar to 1.4 bar, causing the main engine High Temperature (HT) to rise from 80.5°C to 82.5°C. Inspection and dismantling of the pump identified damage to the mechanical seal, bearing, and shaft. Th

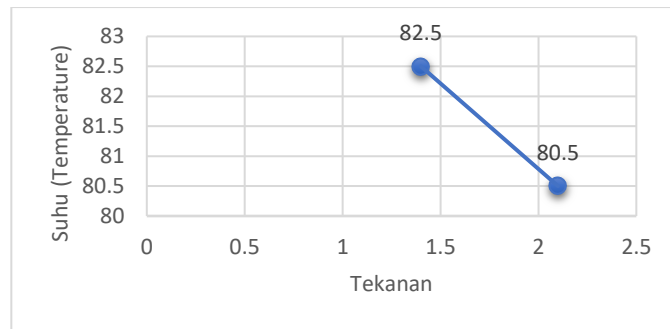
**Gambar 2.** Kondisi Pompa

Berdasarkan Gambar 2. kondisi pompa mengalami perubahan setelah terjadi kebocoran. Pada kondisi normal, pompa bekerja dengan tekanan 2,4 bar, temperatur 80,5°C, dan putaran 1.750  $\text{min}^{-1}$ , sehingga proses pemompaan berlangsung dengan baik tanpa adanya kebocoran. Namun, setelah terjadi kebocoran, tekanan pompa menurun menjadi 1,4 bar, sedangkan temperatur meningkat menjadi 82,5°C. Selain itu, nilai putaran pompa juga mengalami perubahan menjadi 336.832  $\text{min}^{-1}$ , yang menunjukkan adanya perubahan kondisi operasi pompa. Penurunan tekanan disertai peningkatan temperatur mengindikasikan bahwa kebocoran berdampak pada menurunnya kinerja pompa sehingga proses pemompaan menjadi kurang optimal.

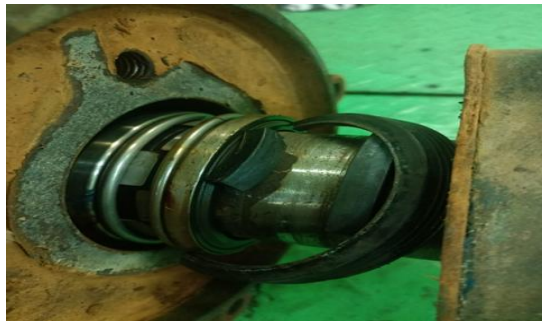
**Gambar 3.** Pecah nya *mechanical seal*

Berdasarkan hasil pemeriksaan, ditemukan tiga komponen utama yang menjadi penyebab menurunnya kinerja pompa, yaitu mechanical seal, bearing, dan shaft, sehingga perlu dilakukan penggantian dengan komponen baru. Mechanical seal mengalami kerusakan berat

berupa retak dan pecah pada permukaan gesek yang menyebabkan kebocoran air laut pada rumah pompa serta penurunan tekanan dari 2,4 bar menjadi 1,4 bar akibat tingginya gesekan, ketidaksejajaran poros, dan perubahan tekanan fluida yang tidak stabil. Selain itu, bearing mengalami keausan berat hingga menyebabkan putaran menjadi macet, yang ditandai dengan perubahan warna akibat peningkatan suhu kerja serta pelumasan yang sudah tidak berfungsi dengan baik, sehingga menimbulkan getaran dan suara tidak normal yang memengaruhi kestabilan poros dan kinerja pompa secara keseluruhan. Hasil pemeriksaan juga menunjukkan bahwa shaft mengalami keausan sehingga permukaan poros tidak lagi rata dan menyebabkan putaran pompa menjadi tidak stabil, yang mengakibatkan putaran pompa menurun dari kondisi normal 1.750 rpm menjadi 921,025 rpm. Berdasarkan hasil evaluasi, ketiga komponen tersebut dinyatakan tidak layak digunakan dan memerlukan penggantian sesuai spesifikasi untuk mengembalikan kinerja pompa pendingin air laut ke kondisi optimal.

Tahapan perbaikan dan penggantian komponen dilakukan setelah seluruh proses pemeriksaan dan analisis kerusakan pada pompa pendingin air laut mesin induk MV. Manalagi Wanda selesai dilaksanakan. Berdasarkan hasil evaluasi lapangan, diketahui bahwa kerusakan utama terjadi pada tiga komponen vital, yaitu mechanical seal, bearing, dan shaft, yang menyebabkan pompa tidak dapat beroperasi secara normal. Oleh karena itu, dilakukan penggantian komponen yang rusak dengan komponen baru sesuai spesifikasi. Mechanical seal yang mengalami retak dan pecah dilepas dengan memperhatikan prosedur keselamatan kerja, kemudian area dudukan seal dibersihkan dari endapan, karat, dan kotoran sebelum dipasang mechanical seal baru dengan posisi yang tepat dan sejajar terhadap poros pompa. Bearing yang mengalami keausan parah hingga menyebabkan putaran macet juga diganti dengan bearing baru menggunakan metode pemasangan yang benar agar tidak terjadi kesalahan posisi maupun tekanan berlebih. Selain itu, shaft yang mengalami keausan dan menyebabkan ketidakstabilan putaran diganti dengan shaft baru yang memiliki ukuran dan spesifikasi sesuai, disertai

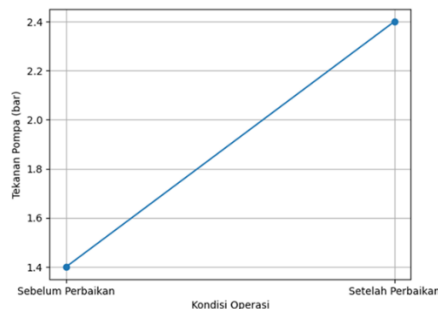
**Gambar 6.** Kenaikan tekanan pompa setelah perbaikan

Berdasarkan grafik pada Gambar 4. tekanan pompa pendingin air laut meningkat dari 1,4 bar menjadi 2,4 bar setelah dilakukan perbaikan dan penggantian komponen yang rusak, yaitu mechanical seal, bearing, dan shaft. Hasil test run menunjukkan bahwa pompa kembali bekerja secara normal sehingga sirkulasi air laut dan suplai pendingin ke mesin induk kembali optimal.

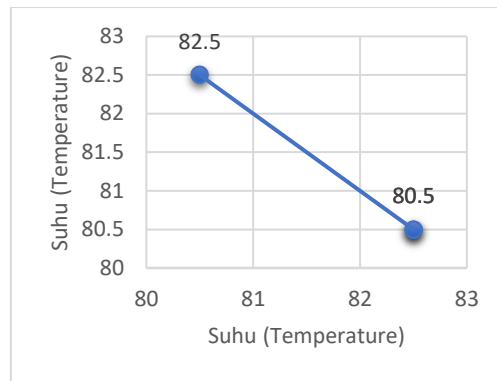
**Gambar 7.** Suhu temperature (HT) menurun

Berdasarkan grafik pada Gambar 5. temperatur High Temperature (HT) mesin induk mengalami penurunan dari 82,5°C menjadi 80,5°C setelah dilakukan perbaikan pada pompa pendingin air laut (Hidayat et al., 2014). Penurunan temperatur tersebut menunjukkan bahwa sistem pendingin kembali bekerja secara efektif dengan aliran air laut yang lebih optimal. Selain itu, selama pengujian tidak ditemukan kebocoran, getaran berlebih, maupun suara abnormal, sehingga fungsi sistem pendingin telah kembali normal (Febriyanti, 2023).
