## Analisis Kerusakan *Sea Water Cooling Pump* pada Mesin Induk di Kapal MV. Sju Mountain

<sup>1-3</sup>Program Studi Teknologi Rekayasa Permesinan Kapal, Fakultas Vokasi Pelayaran  
Universitas Hang Tuah, Indonesia

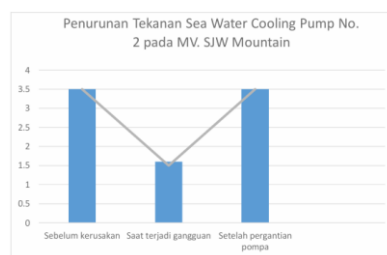
Berdasarkan masalah yang teramati oleh peneliti saat melakukan praktik laut di kapal *MV. Sju Mountain*, ketika kapal sedang berlayar dari Makassar menuju Surabaya pukul 02.30 WITA tanggal 10 Juli 2025, oliernya mengetahui bahwa tekanan pada pompa pendingin air laut no. 2 menurun. Setelah sekitar 10 menit, terdengar suara ledaka dari kamar mesin. Kemudian tiga engineer, cadet engine, dan oliernya memeriksa sumber suara tersebut. Setelah dicek di bawah, ternyata pompa pendingin air laut no. 2 mengeluarkan suara bising dan terdapat getaran berlebihan, sehingga akhirnya diganti dengan pompa pendingin air laut no. 1. Dalam 67 masalah ini, tekanan pompa pendingin air laut yang biasanya normalnya 3.5 bar turun hingga 1.6 bar, sehingga menyebabkan suhu air tawar yang didinginkan oleh air laut meningkat.

**Gambar 1.** Penurunan Tekanan *Sea water cooling pump* No. 2 pada *MV. Sju Mountain*.

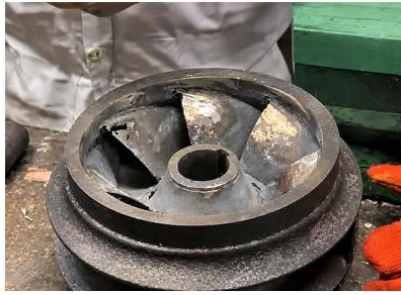
*Impeller* yang memiliki retakan tidak dapat beroperasi dengan baik dan tidak akan berputar secara seimbang, yang mengakibatkan aliran air menjadi tidak stabil dan menurunnya performa pompa.

**Gambar 2.** Kerusakan Impeller.

Berdasarkan hasil pemeriksaan yang dilakukan, ditemukan adanya perforasi atau lubang pada permukaan impeller akibat korosi yang berlangsung dalam waktu lama.

Penanggulangan dilakukan dengan memeriksa kondisi mechanical seal, impeller, dan poros pompa secara berkala, melakukan penyelarasan kembali (alignment) pada poros yang mengalami ketidaksejajaran, serta mengganti komponen yang mengalami kerusakan untuk menjaga tekanan dan debit aliran air laut tetap normal.

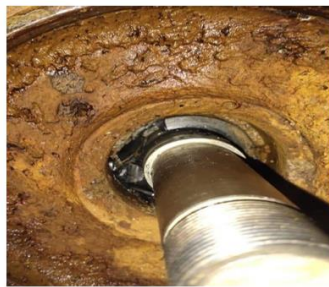
Mechanical seal memiliki fungsi utama sebagai elemen penyekat untuk mencegah keluarnya fluida dari sistem selama pompa beroperasi. Pada kasus ini, kerusakan terjadi karena mechanical seal telah melampaui batas umur operasional optimal, yaitu sekitar 3.000 jam, sehingga permukaan kontak mengalami keausan yang signifikan dan kehilangan kemampuan kedapnya. Kondisi tersebut berdampak langsung terhadap penurunan tekanan sistem secara drastis, dari nilai normal sebesar 3,9 bar menjadi 1,9 bar.

**Gambar 3.** Kerusakan *Mechanical seal*.

Berdasarkan hasil pemeriksaan, diketahui bahwa mechanical seal pada *sea water cooling pump* nomor 2 telah melewati batas umur operasional sekitar 3.000 jam sehingga kemampuan kedapnya menurun dan menyebabkan kebocoran air laut pada bagian shaft pompa.

Upaya yang dilakukan yaitu melakukan penggantian *Bearing*, mechanical seal, dan komponen lainnya yang telah mencapai batas umur operasional. Selain itu, pemilihan *material* dengan kualitas yang sesuai spesifikasi serta penyediaan suku cadang yang memadai perlu diperhatikan untuk menjaga keandalan pompa.

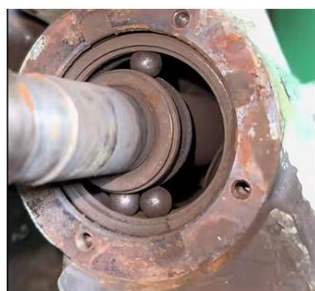
*Bearing* dapat mengalami kerusakan akibat beberapa faktor utama, antara lain pelumasan yang tidak optimal yang menyebabkan peningkatan gesekan dan suhu, kontaminasi oleh partikel asing yang merusak permukaan komponen, beban berlebih atau ketidaksejajaran poros yang mengakibatkan distribusi tekanan tidak merata, serta kelelahan *material* akibat penggunaan dalam jangka waktu yang lama.

**Gambar 4.** Kerusakan *Bearing*.

Berdasarkan hasil pemeriksaan, ditemukan bahwa *Bearing* mengalami kerusakan akibat terlepasnya rolling element dari housing *Bearing*.
