# PENYEBAB MENURUNNYA PUTARAN MESIN INDUK MENGAKIBATKAN TIDAK MAKSIMAL KINERJA MESIN INDUK NO 2 PADA KAPAL

*by Sulthan Ghifari Rizqullah Junaidy*

**SULTHAN GHIFARI RIZQULLAH JUNAIDY**  
Universitas Hang Tuah, Surabaya, Indonesia

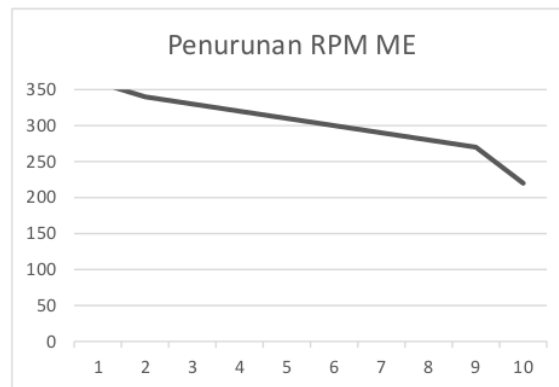
Gambar 1 Grafik Penurunan RPM ME

Berdasarkan hasil pengamatan penulisan selama praktek laut (prala) pada tanggal tepatnya 28 desember 2023 saat oiler jaga 08.00-12.00 tiba-tiba RPM turun tanpa adan alarm main engine berbunyi menandakan ada komponen yang overheat yang mengakibatkan kecurigaan crew kapal setelah itu oiler melaporkan kepada perwira jaga yang sedang mengecek pompa-pompa pada saat pergantian jam jaga,dan perwira mesin memerintahkan crew deck untuk memutar balik kapal untuk berlabuh setelah kapal berlabuh,crew mesin langsung mematikan ME 1 dan ME 2 seelah itu crew mesin mengecek masalah-masalah yang terjadi dan crew mesin mengecek bebrapa masalah pertama mengecek governor pada main engine no 1 dan 2 dan kedua nya tidak ada masalah,setelah itu crew mesin mengecek turbo charger main engine no 1 dan 2 setelah itu karna RPM main engine no 2 menurun secara drastis dan tiba-tiba tanpa dikurangi melalui anjungan yang awal nya RPM memacu di 350-360 RPM setelah penurunan RPM running di 220-230 RPM, dan setelah di bogkar sedikit komponen turbo charger crew mesin melihat ada masalah2 yang terjadi seperti

Pada saat terjadinya kerusakan bisa dilihat dari data RPM diatas yang di akibatkan krops nya compressor whhel dan kotor nya filter turbo yang mengakibatkan tidak normal nya RPM ME no 2 di kapal,masalah ini sangat pengaruh besar terhadap kerja kapal salah satu nya jika tidak segera dilakukan perbaikan maka kerusakan tersebut akan makin menjadi,proses kerja kapal atau gerak kapal yang semakin lambat dan mengganggu jam oprasional penegrukan,yang mengakibatkan kapal berlabuh untuk perbaikan dan harus membutuhkan waktu yang lama untuk perbaikan.

Mendapati kejadian masalah diatas, TSHD RSA marine 3 pada saat itu sedang bekerja mengeruk di pltu cilacap pada saat selesai mengeruk dan tiba-tiba kapal di temukan penurunan RPM yang awal nya rpm berjalan 330-360 setelah mengalami penurunan maka rpm anjlok di kecepatan 220-260 rpm secara signifikan di karenakan gangguan pada main engine khususnya komonen turbo chrger yaitu compressor whhels dan juga kotornya saringan udara filter udara dan jug anak nya suh pada gas buang,di ketahui

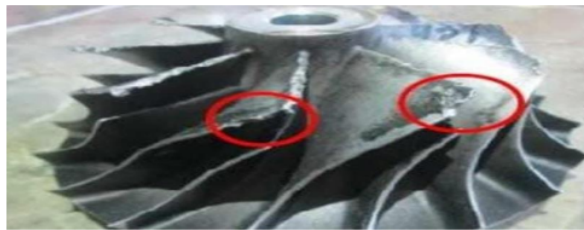
Gambar 2 kropos kompresor wheels

### 1) Kompresor whhels yang kropos

Keroposnya pada kompresor dapat disebabkan oleh banyak faktor, salah satunya adalah kurangnya perawatan dan Jika material yang digunakan untuk membuat roda kompresor tidak berkualitas baik, maka korosi atau degradasi material dapat terjadi lebih cepat,turbo yang sering mengalami keuasan dikarenakan kualitas oli yang buruk, bisa juga dari lingkungan yang banyak debu yang masuk mengakibatkan kelembapan yang tinggi mengakibatkan kroposnya compressor wheels ini

- a) Lebih memperhatikan lagi komponen turbo pada mesin induk, karena jika perawatan turbo kurang atau hanya dilakukan pengecekan saja tanpa ada pembongkaran charger turbo maka akan berakibat fatal dan menambah kerusakan komponen. dan yang lainnya
- b) Segera lakukan penggantian spare part dengan kualitas yang baik
- c) Mengganti kompresor wheels yang sudah kropos akibat korosi dan lembabnya suasana kamar mesin
- d) Mengganti kapas filter turbo dengann segera jangan menunggu kotor

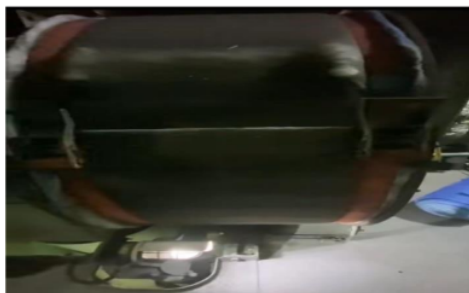
Gambar 3 Kotornya Kapas Filter Turbo

### 2) Kotornya kapas filter turbo

Filter udara yang tersumbat oleh debu dan kotoran mengurangi jumlah udara bersih yang masuk ke mesin. Hal ini menyebabkan campuran udara-bahan bakar tidak optimal, menurunkan efisiensi pembakaran, dan menurunkan RPM dan kemungkinan ada kebocoran pada filter udara

- 1) Stop engine kedua mesin induk
- 2) Setelah itu mengganti kapas filter turbo dengan yang baru

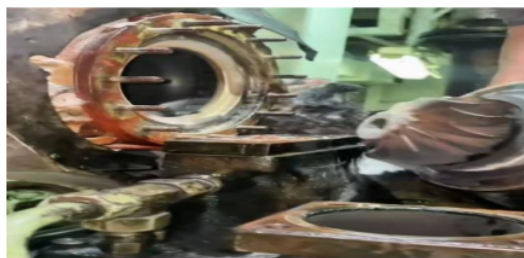
Gambar 4 Pergantian Turbo Charger

1. Mengganti turbo yang rusak di ganti dengan yang baru
  - a) Cabut sensor turbo charger
  - b) Bagian blower side di lepas dengan menggunakan kunci L
  - c) Bagian casing atau bisa di sebut rumah turbo di lepas menggunakan kunci 13
  - d) Dan bagian-bagian lain di lepas menggunakan kunci pas 17
  - e) Buka casing satu set turbo
  - f) Dan di bawa ke kamar mesin untuk membuka nozzle ring dan selanjutnya arahan dari kkm untuk mengganti satu set agar lebih mudah dan tidak menghabiskan waktu
  - g) Intsal nozzle ring dan isntal juga turbo charger yang baru beserta komponen pendukung lain nya
  - h) Dan kita coba untuk di putar hasilnya lancar
