Evaluasi Kegagalan Sistem Mitigasi Tsunami: Studi Kasus Tohoku 2011

Tri Ayu Lestari

Program Studi Pendidikan Fisika, FKIP, Universitas Nusa Cendana, Indonesia

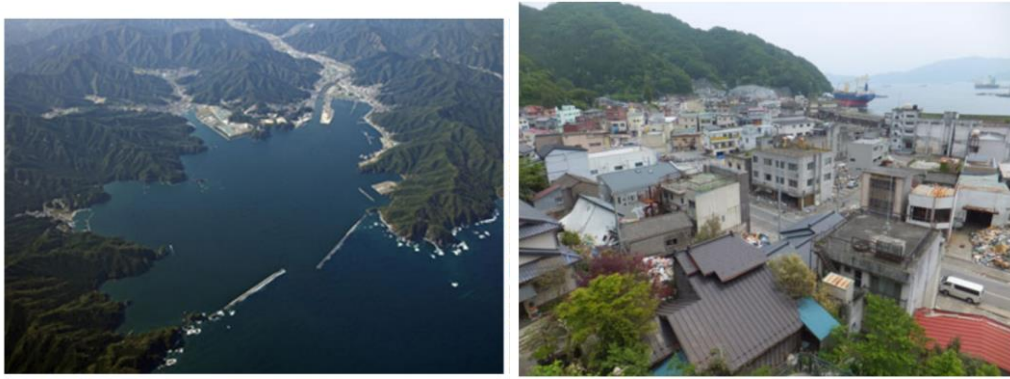
Gambar 6. Pemecah gelombang tsunami di kota Kamaishi (sebelum tsunami) (kiri), Kerusakan akibat genangan tsunami di kota Kamaishi dengan ketinggian runup maksimum 11,7 m (1/6/2011) (kanan)

Pemecah gelombang ini dibangun di pantai Sanriku untuk melindungi kota dari tsunami masa depan, karena sejarah panjang mencatat tsunami beberapa kali menghancurkan kawasan ini. Salah satu pemecah gelombang yang terkenal, ialah pemecah gelombang di Kamaishi, yang dibangun di pintu masuk teluk. Pemecah gelombang dirancang untuk menahan tsunami yang berkekuatan serupa dengan tsunami Meiji-Sanriku (M8.5) tahun 1896. Pemecah gelombang ini memiliki kedalaman 63 m dan memperoleh rekor dunia Guinness sebagai pemecah gelombang terdalam. Pembangunan pemecah gelombang ini selesai pada tahun 2009, dan memiliki lebar bukaan 300 m dan panjang 670 m dan 900 m.

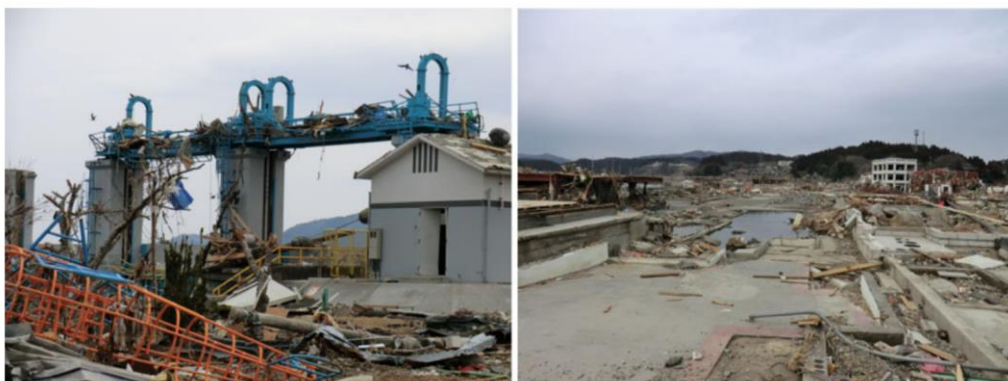
Gambar 9. Gerbang tsunami yang rusak di kota Minami-Sanriku dan kondisi kota setelah tsunami

Gerbang tsunami lainnya ada di kota Minami-Sanriku. Gerbang tsunami ini dibangun setelah tsunami Chili 5 m. Tsunami yang menerjang wilayah ini lebih dari 15 m. Penduduk tidak menduga tsunami lebih besar daripada itu, terutama karena peringatan tsunami awal hanya memperkirakan tsunami memiliki ketinggian 3 m di prefektur Miyagi. Penundaan evakuasi dari penduduk meningkatkan korban jiwa. Hampir seluruh kota, termasuk bangunan hancur serta setengah dari populasi hilang setelah tsunami.

Masalah lainnya ialah petugas pemadam kebakaran yang bertugas menutup gerbang tsunami ini. Gerbang tsunami belum dirancang dapat dikontrol jarak jauh sehingga petugas harus datang dan menutup gerbang tsunami. 471 petugas pemadam kebakaran, beberapa di 23% antaranya menutup gerbang dan 47% melakukan evakuasi. Namun, 22% petugas yang menutup gerbang ini tewas selama pengerjaan penutup gerbang, dan 31% tewas saat

melakukan evakuasi. Sehingga, pemerintah Jepang berencana memasang sistem baru untuk mengontrol gerbang ini dari jarak jauh.

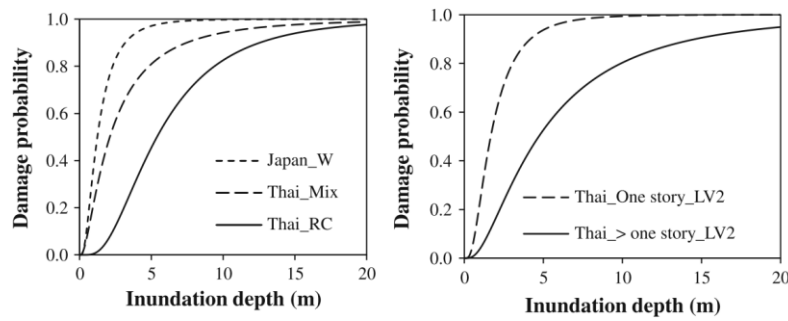
Gambar 11. Kurva kerapuhan tsunami untuk berbagai jenis material struktur (kiri) dan untuk jumlah lantai yang berbeda (kanan)

Hubungan bahan bangunan dan jumlah lantai dengan kemungkinan kerusakan akibat tsunami dijelaskan pada kurva di Gambar 11. Hubungan ini dibangun dari data tsunami Okuishiri 1993. Kurva ini menunjukkan bahwa kemungkinan kerusakan terjadi ketika genangan tsunami melebihi 2 m. Probabilitas kerusakan dari tsunami dengan genangan 4 m, ialah 0,3 untuk rumah beton, 0,7 untuk rumah tipe campuran, dan 0,9 untuk rumah kayu. Kemudian, probabilitas kerusakan adalah 0,9 untuk rumah satu lantai dan 0,5 untuk lebih dari dua lantai.
