Kajian Penataan Jalur Pedestrian sebagai Unsur Fisik Pembentuk Karakter Visual dan Aktivitas Pengunjung

(Studi Kasus: Gerbang Selamat Datang Simpang Kepur Kota Muara Enim)

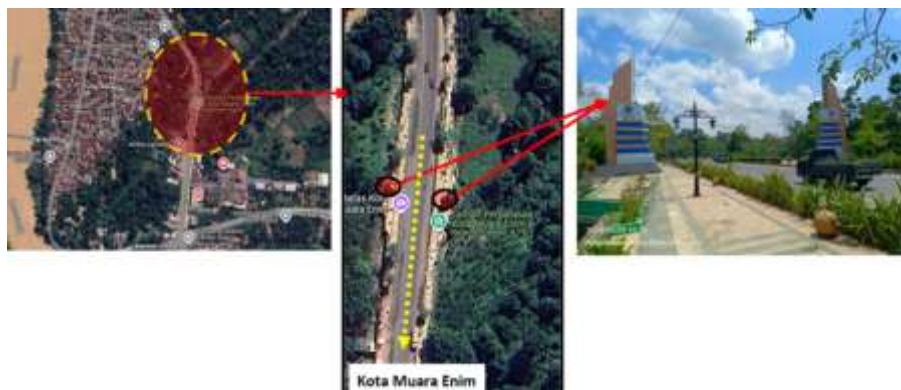
Gambar 1. Pedestrian perbatasan simpang Kepur di kota Muara Enim.

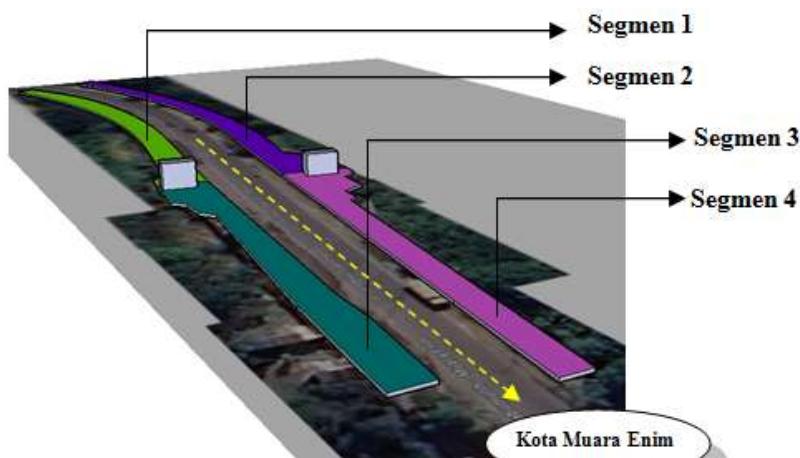
Pedestrian perbatasan simpang kepur berada di jalan utama yang memiliki arus lalu lintas yang padat karena berhubungan langsung dengan jalan utama antar kota. Pengamatan terhadap lokasi penelitian dibagi menjadi 4 segmen seperti Gambar 2 dibawah ini.

Gambar 2. Pembagian segmen penelitian.

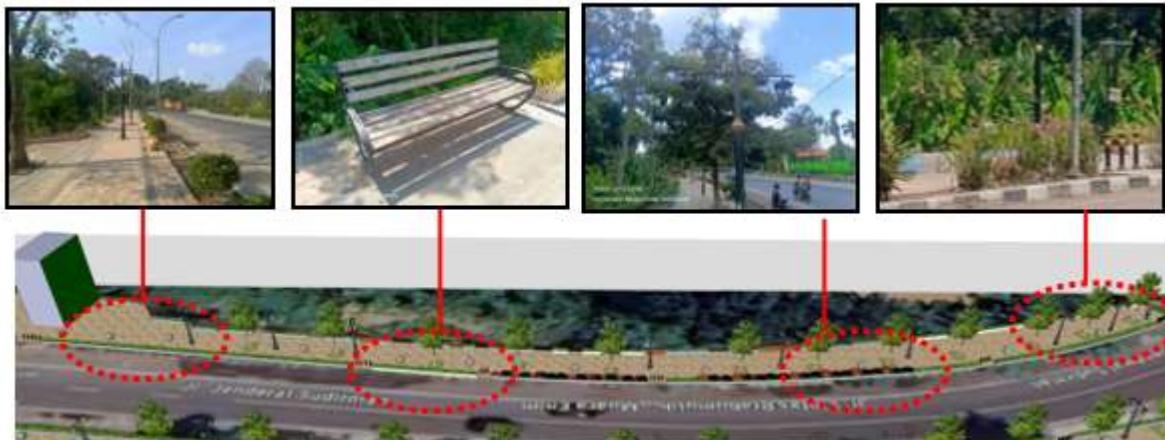
Lokasi di segmen 1 berada di bagian kiri jika dilihat dari arah kota Muara Enim. Posisi lokasi tepat di tikungan dan di sampingnya terdapat jembatan. Berdasarkan analisa kondisi eksisting Tabel 2, kesan tempat yang di hadirkan di lokasi di segmen 1.

Gambar 3. Kondisi eksisting di lokasi segmen 1.

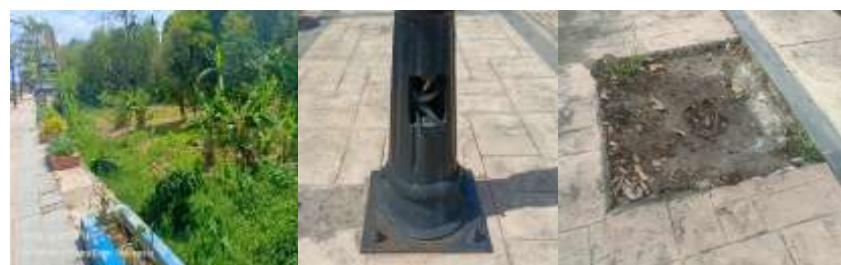
- e) **Bentuk :** Bentuk sudah sesuai dengan standar manusia
 - f) **Keamanan:** Tidak ada pembeda yang jelas antara jalur pejalan kaki dan kendaraan sehingga pejalan kaki merasa tidak aman. Berdasarkan Gambar 4 bahwa terdapat perbedaan ketinggian antara perkerasan dengan bagian belakang pedestrian yang cukup rendah sehingga membahayakan penjalan kaki, terbukanya penutup kabel tiang lampu taman yang hilang sehingga membahayakan pejalan kaki dan terdapat lubang bekas pohon yang di tebang, sehingga membahayakan pejalan kaki.

Gambar 4. Perbedaan ketinggian trotoar (kiri), penutup kabel listrik (tengah) dan lubang di tengah trotoar (kanan)
Sumber : Data Pribadi, 2025

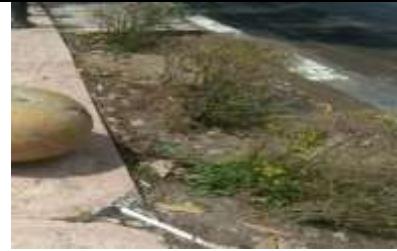
- g) **Kebersihan :** Terdapat tanaman layu kurang terawat dan daun kering berserakkan di trotoar yang ditunjukkan pada Gambar 5

Gambar 5. Tanaman layu yang kurang terawat
Sumber : Data Pribadi, 2025

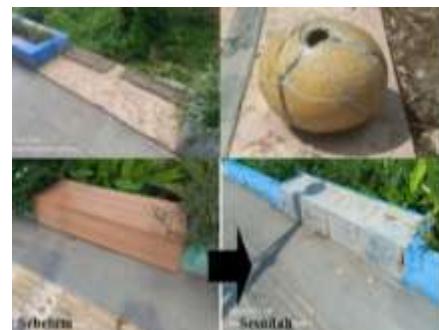
h) **Keindahan:** Kurang menariknya penataan pedestrian baik dari warna, tekstur sehingga mempengaruhi keindahan pedestrian. Pada Gambar 6 terdapat bangku taman dan pot bunga yang hancur, lapisan bangku beton yang hilang dan rusaknya tempat duduk bulat sehingga mengurangi keindahan.

Gambar 6. Bangku beton hilang (atas kiri),Banku bulat lobang (atas kanan) dan lapisan bangku hilang (bawah)

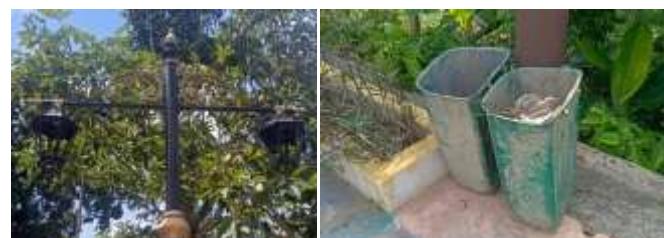
Terdapat 4 buah kaca lampu taman yang pecah dan tempat sampah yang rusak sehingga mengurangi keindahan yang ditunjukkan pada Gambar 7

Gambar 7. Salah satu kaca lampu taman dan tempat sampah yang rusak
Sumber : Data Pribadi, 2025

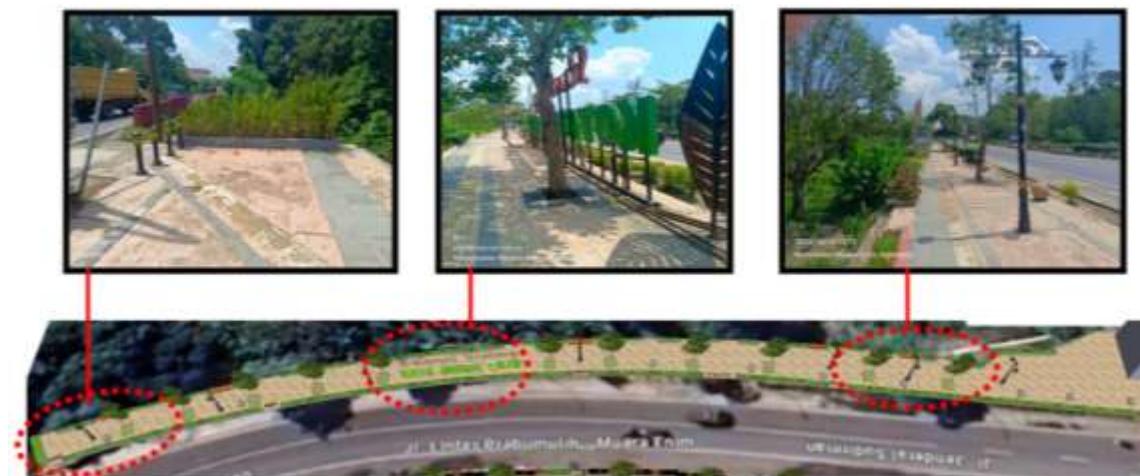
Lokasi segmen 2 terletak di bagian kanan dari arah kota Muara Enim tepat berada di tikungan yang langsung terlihat oleh pendatang dari luar daerah. Ketika memasuki kota Muara Enim maka tulisan Selamat Datang yang berada disana terlihat jelas. Analisa karakter visual dan aktivitas yang terjadi di segmen 2 akan di bahas lebih detail pada tabel 3.

Gambar 8. Kondisi eksisting di lokasi segmen 2.

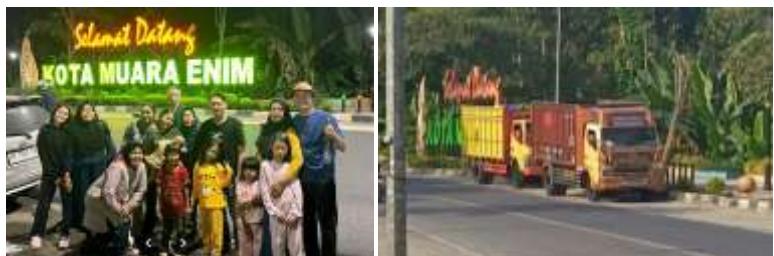
No	Variabel	Kondisi Exsisting
1	Karakter aktifitas /fungsi	Tidak adanya aktivitas yang menonjol di segmen 1 pada Gambar 9, namun terdapat beberapa aktivitas pejalan kaki yang sekedar melewati pedestrian, duduk dan berfoto. Serta terdapat mobil/truk yang memarkir di pinggir jalan lebih dari satu hari.
2	Karakter arsitektural	Selain gerbang muara enim yang berada di tengah-tengah pedestrian, pada Gambar 10 di segmen 2 juga terdapat tulisan Selamat Datang Kota Muara Enim yang menarik perhatian pejalan kaki khususnya pendatang luar daerah yang datang ke kota Muara Enim.

Gambar 9. Pengunjung berfoto (kiri) dan truck terparkir di pinggir jalan.

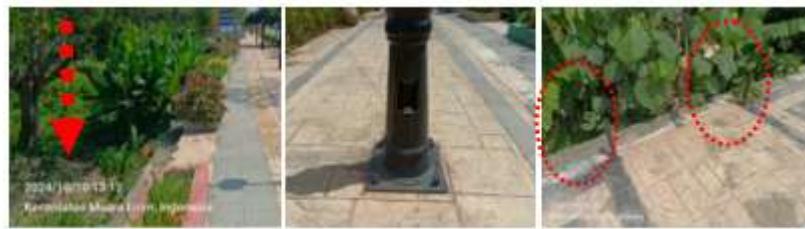
f) **Keamanan:** Sudah terdapat pembeda yang jelas antara jalur pejalan kaki dan kendaraan namun namun masih terdapat perbedaan ketinggian antara perkerasan dengan bagian belakang pedestrian yang cukup rendah sehingga membahayakan penjalan kaki yang, terdapat tiang lampu yang penutup kabelnya terbuka serta adanya bekas besi yang membahayakan pejalan kaki di pedestrian yang ditunjukkan pada Gambar 11.

Gambar 11. Lubang bekas pohon yang di tebang.

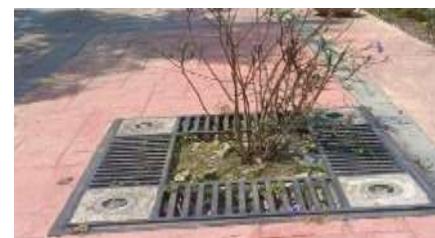
g) **Kebersihan :** Terdapat tanaman layu kurang terawat dan daun kering yang berserakkan di trotoar serta debu akibat kendaran yang lewat yang di tunjukkan pada Gambar 12.

Gambar 12. Tanaman layu yang kurang terawat

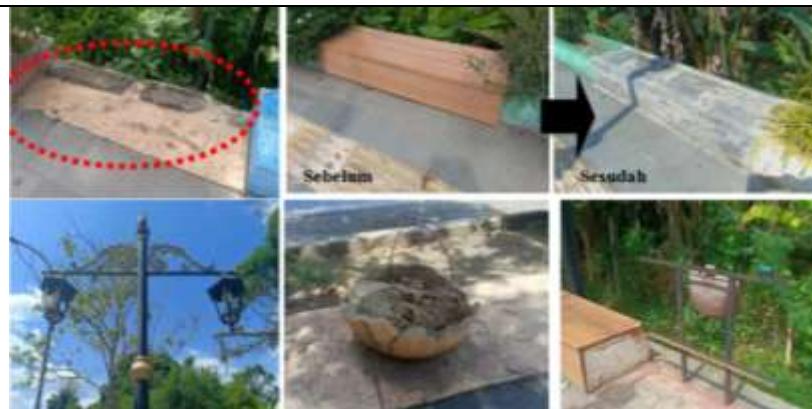
h) **Keindahan:** Kurang menariknya penataan pedestrian baik dari warna, tekstur sehingga mempengaruhi keindahan pedestrian. Berdasarkan Gambar 13 terdapat 6 buah bangku taman dan pot bunga yang hancur atau hilang, terdapat 4 buah bangku beton tanpa lapisan, 2 bangku bulat yang rusak, 5 buah kaca lampu yang pecah serta terdapat tempat sampah yang suyang yang meninggalkan besi yang berbahaya.

Gambar 13. Bangku taman yang hancur dan lapisannya hilang (atas), lampu pecah(kiri bawah), bangku bulat rusak (tengah bawah) dan tempat sampah rusak (kanan bawah)

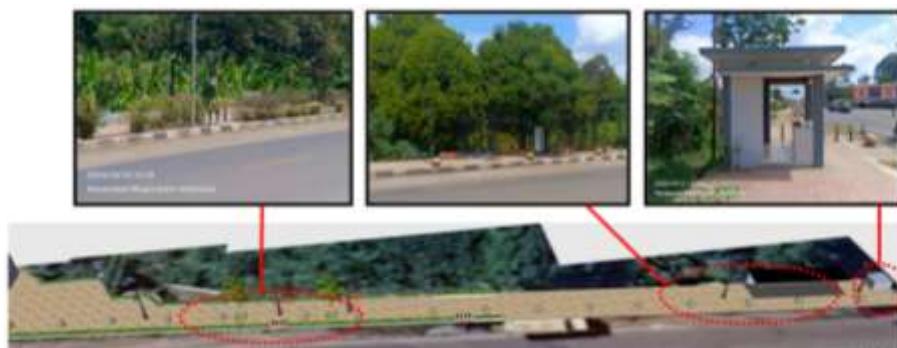
Lokasi di segmen 3 terletak di bagian kanan jika di lihat dari arah kota Muara Enim. Berikut ini analisa karakter visual dan aktivitas yang terlihat di segmen 3 yang di bahas pada tabel 4.

Gambar 14. Kondisi eksisting di lokasi segmen 3.

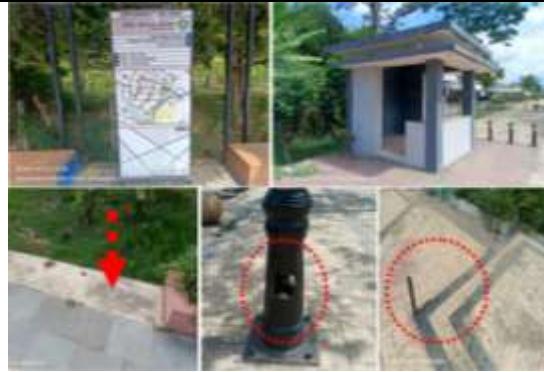
7	Keserasian	Lokasi segmen 3 sudah didukung oleh tempat orientasi yang tepat di pinggir jalan utama penghubung antar kota
8	Kenyamanan	<p>a) Sirkulasi: adanya pembatas antara kendaraan bermotor dan pejalan kaki. Trotoar yang sudah ada di desain menjorok ke dalam dan memberikan space bagi sirkulasi kendaraan bermotor dan kendaraan umum lainnya sehingga kemungkinan pejalan kaki berbentur fisik dengan kendaraan bermotor dapat dihindarkan.</p> <p>b) Cuaca dan iklim : Belum ada perlindungan dari panas matahari melalui pohon yang kurang rimbun dan tanaman perdu yang sudah gundul dan layu sehingga debu dan panas dari aspal masih terasa. terdapat halte yang belum bisa sebagai tempat perlindungan dari hujan dan panas dikarenakan desain bagian atap halte yang sedikit terbuka dan berlobang serta pada area bekas gazebo menjadi kosong tanpa sedikitpun tempat berteduh sehingga menambah panas area segmen 3</p> <p>c) Kebisingan : Adanya kebisingan akibat dari kendaraan yang melintas.</p> <p>d) Aroma/Bau-bauan : Tidak ada</p> <p>e) Bentuk : Bentuk sudah sesuai dengan standar manusia</p> <p>f) Keamanan: Sudah terdapat pembeda yang jelas antara jalur pejalan kaki dan kendaraan, terdapat papan informasi <i>Map</i> kota Muara Enim di dalam halte serta posjaga yang berdiri di sebelahnya sehingga menambah rasa aman di area segmen 3. Namun ada beberapa yang membahayakan pengunjung yang di tunjukkan pada Gambar 17 yaitu terdapat perbedaan ketinggian antara perkerasan dengan bagian belakang pedestrian yang cukup rendah, terbukanya penutup kabel tiang lampu taman yang hilang dan besi bekas yang berada di tengah-tengah trotoar sehingga membahayakan penjalan kaki yang lewat.</p>

Gambar 17. Map dan posjaga (atas), perbedaan ketinggian (kiri bawah), penutup lampu rusak (tengah bawah) dan besi di tengah trotoar (kanan bawah).

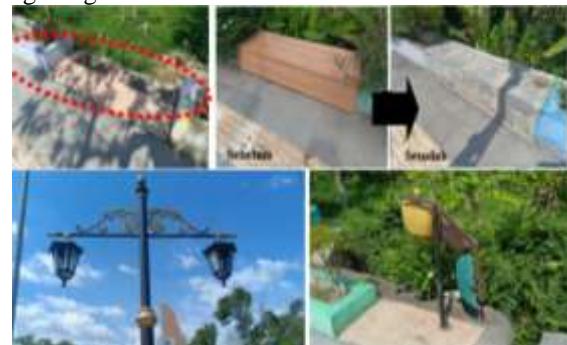
- h) **Keindahan:** Kurang menariknya penataan pedestrian baik dari warna yang pudar sehingga mempengaruhi keindahan pedestrian. Terdapat 3 buah bangku taman dan pot bunga yang hancur atau hilang, 3 bangku beton tanpa lapisan, 5 buah kaca lampu taman yang pecah serta tempat sampah dengan besi bekarat sehingga mengurangi keindahan.

Gambar 19. Bangku taman dan lapisannya hilang (atas), kaca lampu yang pecah (kiri bawah), tempat sampah dan besinya yang rusak (bawah kanan) .

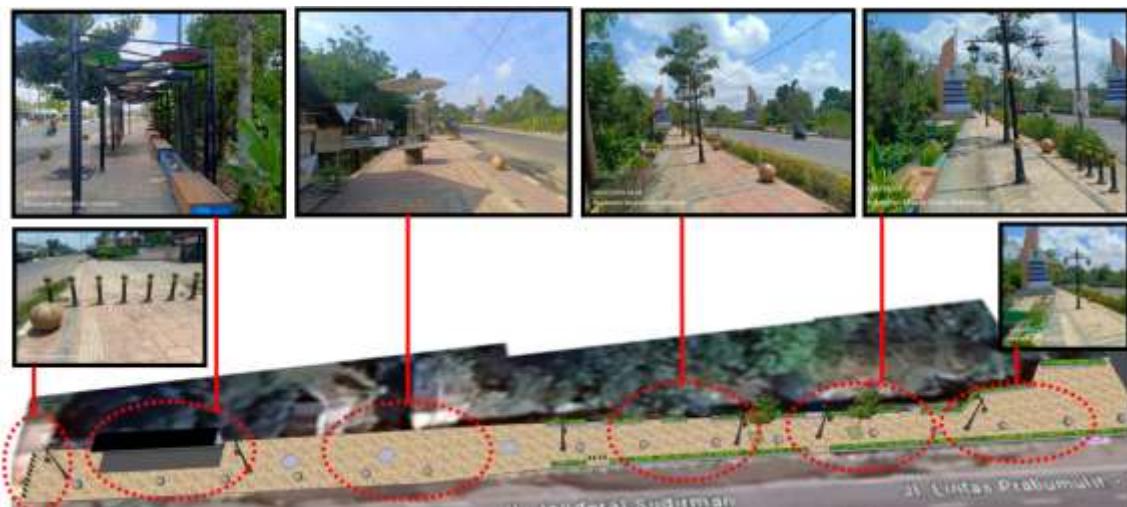
Lokasi segmen 4 berada di bagian kiri jika dilihat dari arah kota Muara Enim , di sana terdapat lebih banyak aktivitas daripada di segmen lainnya karena posisinya lebih dekat dengan masyarakat sekitar. Berikut ini analisa karakter visual dan aktivitas di segmen 4 yang di uraikan pada tabel 5.

Gambar 20. Kondisi eksisting di lokasi segmen 4.

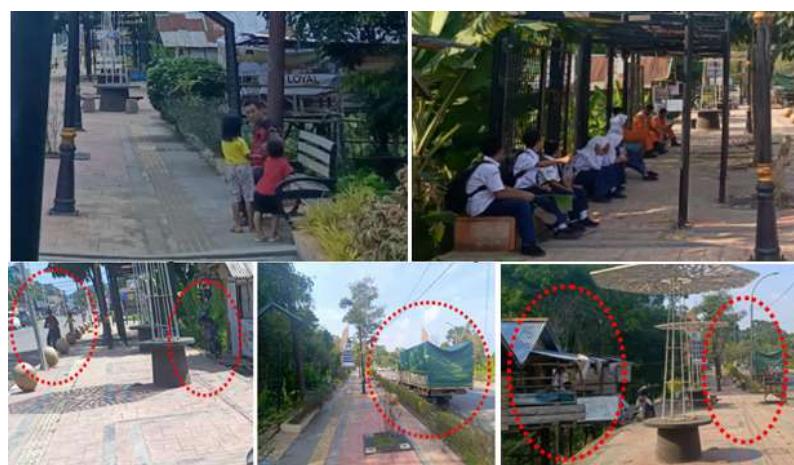
No	Variabel	Kondisi Exsisting
1	Karakter Aktifitas /Fungsi	Terdapat beberapa aktivitas yang ada di segmen 4 yang ditunjukkan pada Gambar 21 yaitu aktivitas pejalan kaki yang sekedar duduk dan berjalan di pedestrian, aktivitas sekelompok siswa dan karyawan yang sedang duduk menunggu jemputan/kendaraan di halte, kendaraan roda empat dan roda dua memarkir di bahu jalan serta terdapat aktivitas orang yang berjualan di pinggir pedestrian

Gambar 21 Aktivitas Anak-anak bermain (atas kiri), sekelompok siswa dan karyawan duduk di halte (atas kanan), motor dan truk di bahu jalan (kiri bawah) dan aktivitas berjualan (kanan bawah)

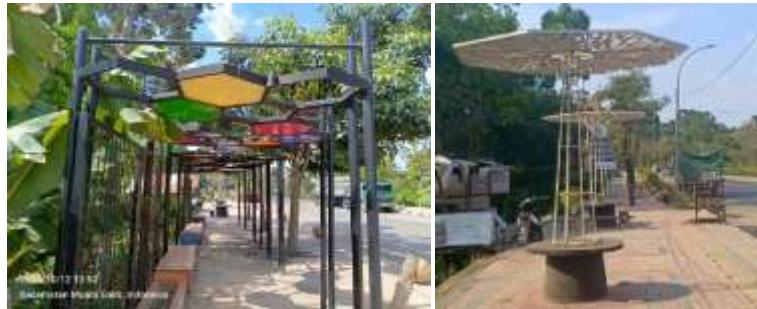
- 2 Karakter arsitektural Selain gerbang muara enim yang berada di tengah-tengah pedestrian, pada segmen 4 mempunya ciri khas (style/gaya)tersendiri pada bentuk halte dan tempat duduk/gazebo.

Gambar 22 Bentuk halte (kiri) dan bentuk gazebo (kanan)
Sumber : Data Pribadi, 2025

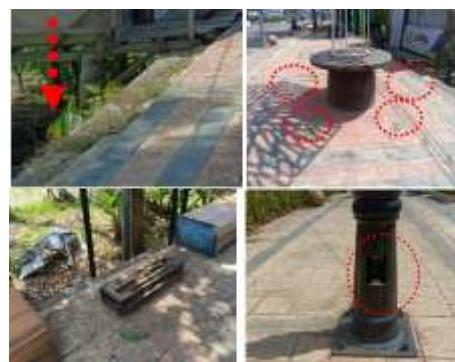
- c) **Kebisingan** : Adanya kebisingan akibat dari kendaraan yang melintas.
- d) **Aroma/Bau-bauan** : Tidak ada
- e) **Bentuk** : Bentuk sudah sesuai dengan standar manusia
- f) **Keamanan**: berdasarkan Gambar 23 sudah terdapat pembeda yang jelas antara jalur pejalan kaki dan kendaraan sehingga pejalan kaki merasa tidak aman dan terdapat perbedaan ketinggian antara perkerasan dengan bagian belakang pedestrian yang cukup rendah sehingga membahayakan penjalan kaki. Pada area trotoar terdapat bekas tempat duduk beton, besi bekas tempat duduk di bawah halte dan tempat listrik yang terbuka yang membahayakan pejalan kaki yang berjalan.

Gambar 23 Perbedaan ketinggian trotoar (kiri atas),besi bekas tempat duduk (kanan atas), besi bekas tempat duduk panjang (kairi bawah), tempat listrik yang terbuka (kanan bawah)

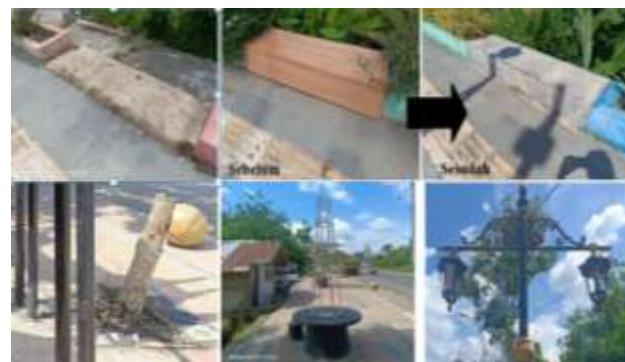
h) **Keindahan:** Berdasarkan Gambar 25 penataan pedestrian masih kurang menarik perhatian baik dari warna, teksturnya, terdapat bangku taman dan pot bunga yang hancur, terdapat 3 bekas lapisan penutup bangku beton yang hilang, sisa dari pohon yang tumbang masih berada di trotoar, atap gazebo yang rusak dan satu lampu taman rusak sehingga mengurangi keindahan pedestrian.

Gambar 25 Bangku taman yang rusak (kiri atas), lapisan bangku yang hilang (kanan atas), sisa pohon tumbang (kiri bawah), penutup gazebo yang hilang (tengah bawah), kaca lampu yang pecah (kanan bawah)

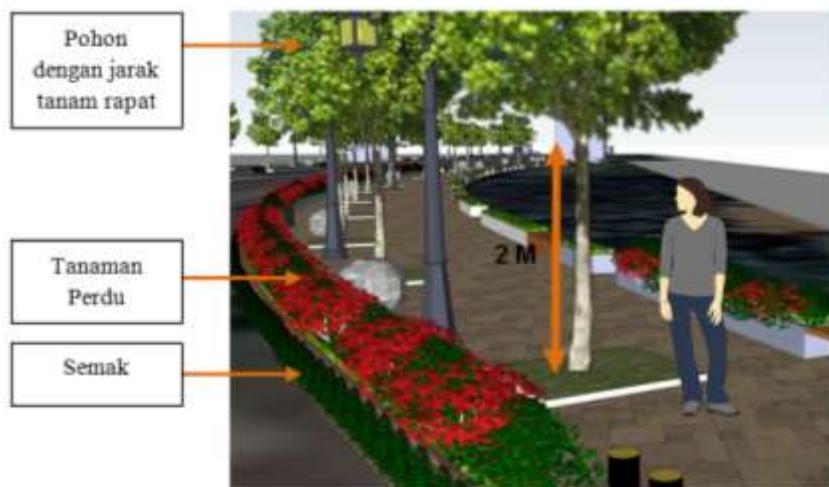
Gambar 26. Penataan vegetasi penyerap debu dan kebisingan.

Berdasarkan pembahasan dari 4 segmen, maka hasil karakter visual dan aktivitas yang terjadi di pedestrian simpang kepur kota Muara Enim belum optimal. Untuk merespon keadaan tersebut maka dibuat sebuah alternatif desain sesuai karakter visual dan aktivitas pejalan kaki sehingga dapat mewujudkan kesan tempat yang menarik di pedestrian tersebut. Berikut beberapa alternatif yang dapat di terapkan, yaitu: 1) Perlu adanya perubahan tampilan pada pengolahan warna sehingga pedestrian menjadi lebih hidup. 2) Perlu penjagaan ketet terhadap pedestrian agar tidak terjadi kehilangan atau kerusakan akibat ulang orang yang tidak bertanggung jawab. 3) Perlu adanya pagar pembatas atau vegetasi/tanaman pembatas pandang pada daerah belakang atau samping pedestrian sehingga pejalan kaki merasa aman tanpa takut terjatuh. 4) Mengingat daerah pedestrian berlokasi di pinggir jalan lintas daerah, maka perlu penerapan vegetasi/tanaman yang dapat menyerap debu dan dapat menyerap kebisikan yaitu tanaman yang mempunyai tajuk yang tebal dan bermassa daun padat seperti tanjung, kiara

payung, teh-tehan pangkas, puring, pucuk merah, kembang sepatu, bouenville,oleander (Kementerian Lingkungan Hidup dan kehutanan, 2015).

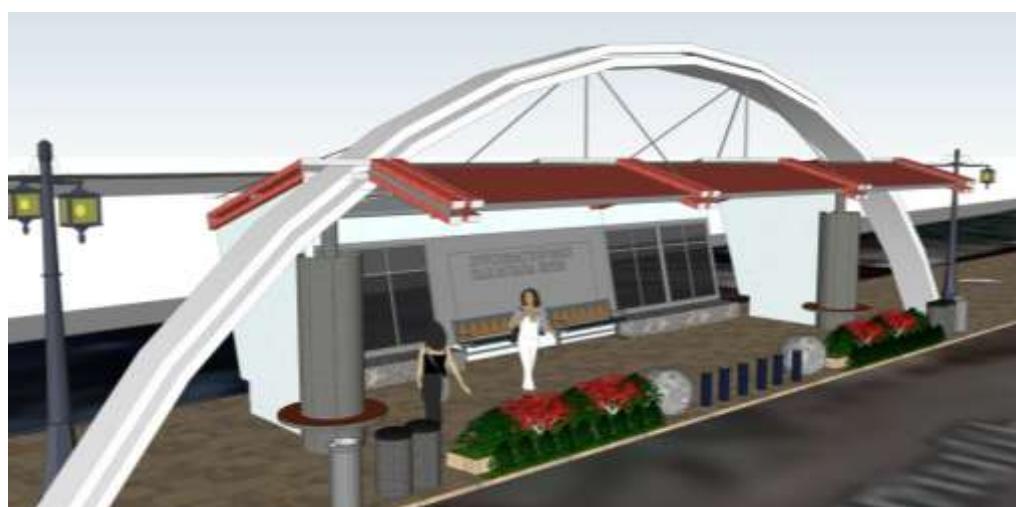
Gambar 27. Alternatif desain halte.

Halte harus didesain agak luas agar keamanannya mudah di kontrol dengan baik. Selain itu, area yang luas dapat diisi dengan aktivitas yang menarik di area halte sehingga pejalan kaki tidak bosan berada di sana. Atap di desain menarik dengan atap yang tertutup dan sebagian teransparan sehingga masih terdapat celah untuk sinar matahari masuk dari atas. Papan informasi di buat besar agar mudah terbaca dari jauhan dan dapat di beri hiasan atau ornamen ciri khas Muara Enim pada bidang tersebut.

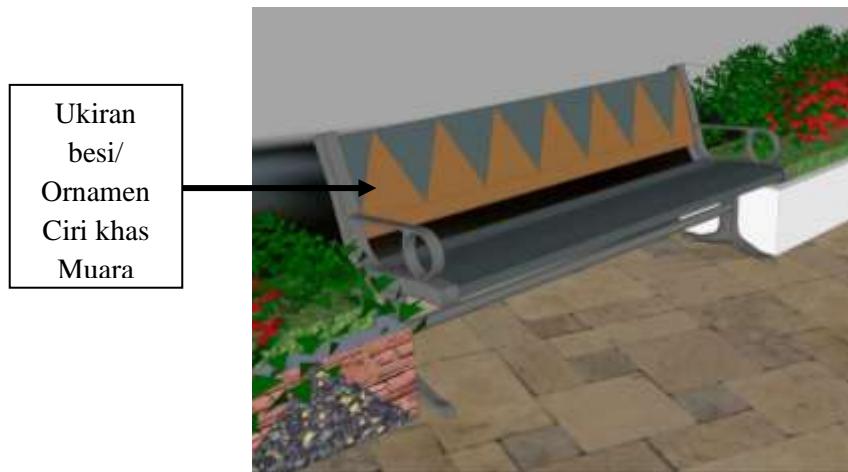
Gambar 28. Alternatif desain kursi taman.

Tempat duduk yang awalnya dibuat dari kayu bisa dibuat dengan beton ataupun besi agar tahan lama.

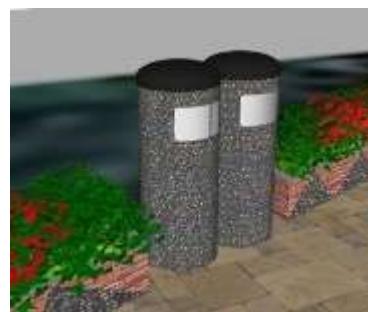
Gambar 29. Alternatif desain kotak sampah.

Tempat sampah dibuat permanen dengan dua tong sampah yaitu organik dan non organik agar tidak bisa dipindah-pindah atau di curi. Di bagian atas dibuat atap agar tidak masuk air hujan. Di bagian samping di beri celah sedikit agar sampah dapat mudah masuk.
