## Metode Perbaikan Struktur pada Gedung BCA Kcp Ahmad Rivai Palembang

Rajinda Bintang

Staff Pengajar, Jurusan Sipil, Politeknik Negeri Sriwijaya, Sumatera Selatan.

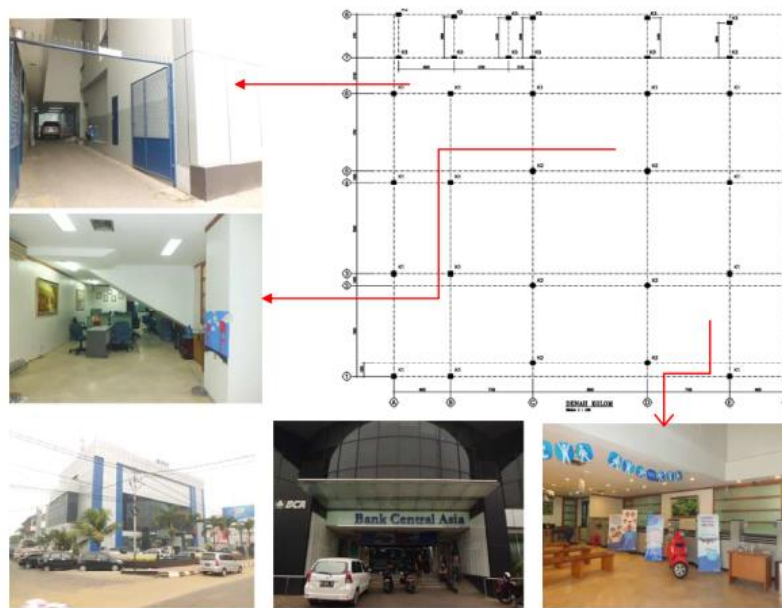
**Gambar 1. Denah Lantai 1 dan tampak luar KCP A. Rivai**

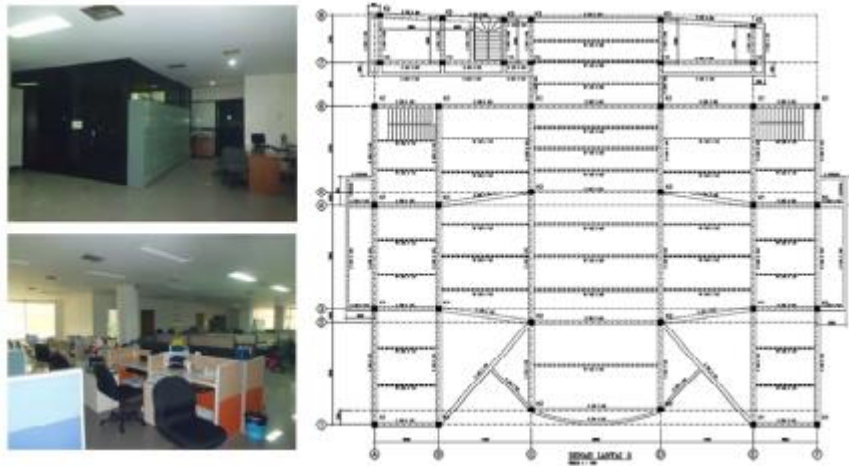
**Gambar 3. Kondisi Lantai 3**

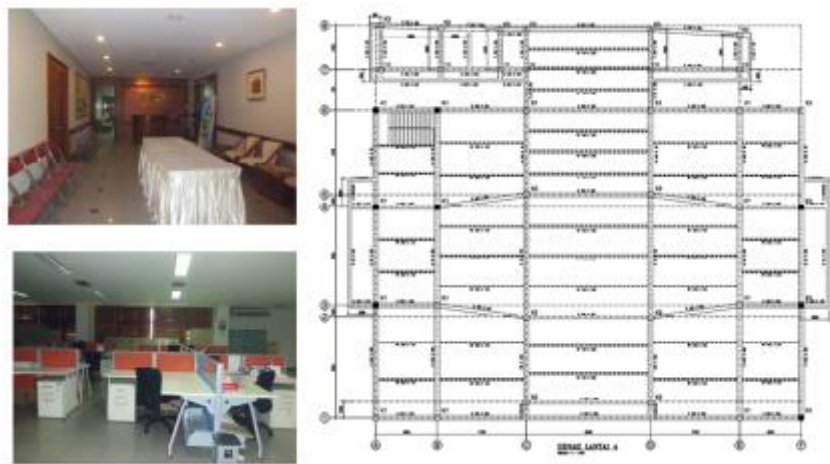
**Gambar 4. Kondisi Lantai 4**

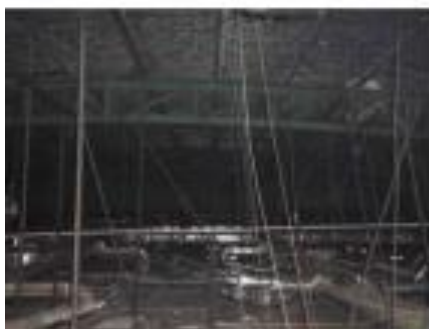
**Gambar 5. Kondisi Atap dengan rangka Trus**

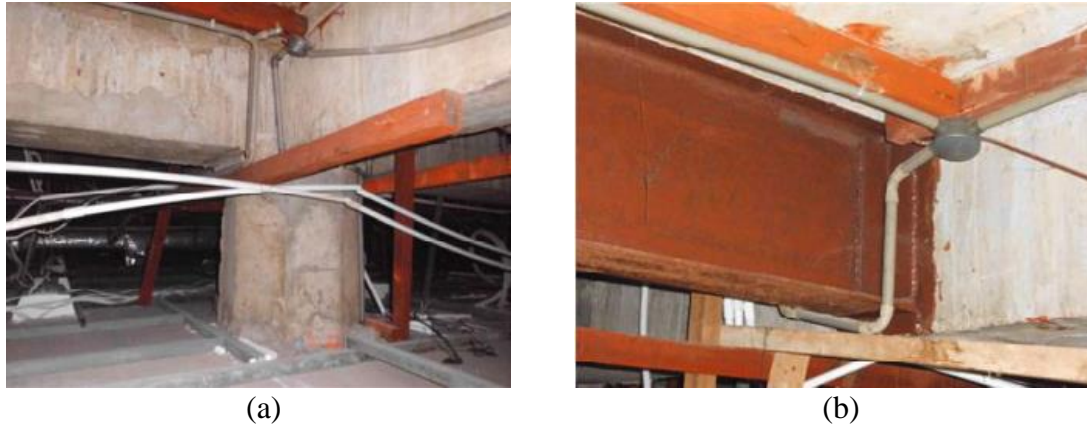
**Gambar 6. (a) Kondisi Join Balok Induk dan Kolom (b) Kondisi Balok Induk dan Balok Anak (IWF)**

- a. Balok as 2-5/C dan 2-5/D perlu dilakukan perkuatan di tumpuan akibat gaya gempa. Perkuatan tipikal pada as 2-5/C dan 2-5/D di lantai 3 dan 4.
  - b. Semua balok anak profil IWF 300x150x5,5x9 butuh Perkuatan karena tegangan pada profil baja tersebut lebih besar dari tegangan ijin 1600 kg/cm<sup>2</sup>. Perkuatan tipikal pada lantai 2 s/d 4

6. Perbaikan struktur yang dilakukan untuk menambah Kapasitas lentur pada balok utama adalah melakukan penambahan tulangan dan dimensi balok, sedangkan pada balok anak IWF 300.150.5,5.9 dilakukan perkuatan sayap dengan menambah pelat tebal 10 mm.

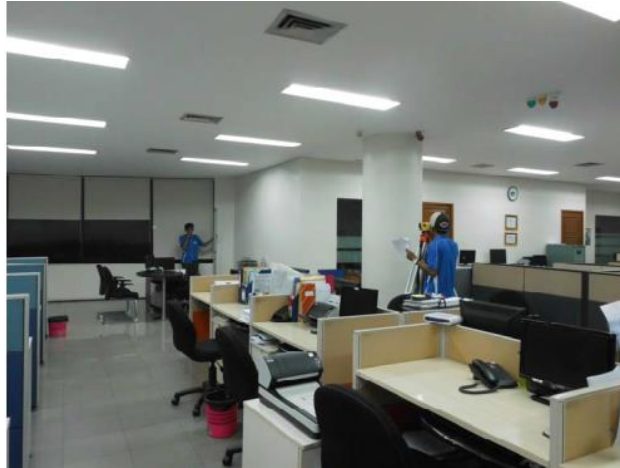
Survey leveling yang dilakukan menggunakan satu titik acuan yang bersifat local untuk tiap lantai. Perbedaan level lantai keramik yang disurvey tidak mengindikasikan pola perbedaan level yang bisa mengindikasikan adanya penurunan pondasi/kemiringan bangunan serta lendutan modul lantai

Gambar 7. Pengukuran/Leveling pada bangunan existing

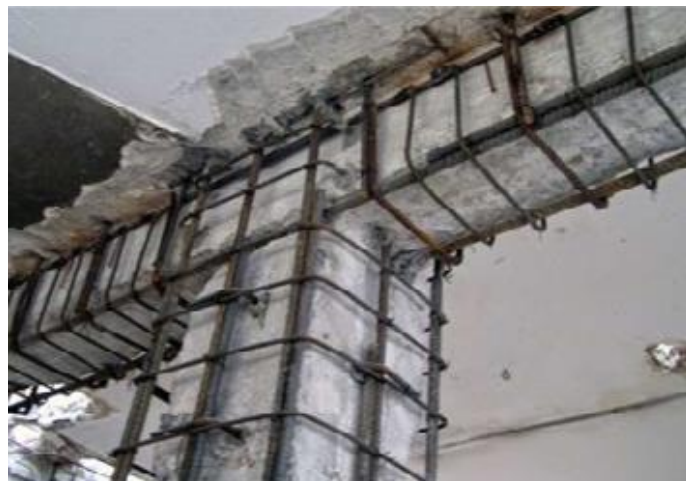
**Gambar 12. Perbaikan Struktur Balok**

Untuk menambah kapasitas lentur dan geser balok, digunakan perkuatan fiber reinforced polymer yang direkatkan pada sisi permukaan balok yang diperkuat dengan bantuan perekat epoxy. Seperti terlihat pada gambar ilustrasi dibawah ini. Perkuatan struktur dilakukan pada Balok Kolom dengan Pembesaran Dimensi. Penambahan dimensi dilakukan pada elemen balok utama ukuran 40 x 60 cm menjadi 50 x 80 cm.
