Efisiensi Saluran Irigasi di Daerah Irigasi Senden Kabupaten Sukoharjo

Aslam Taquiuddin^{1*}, Agus Hari Wahyudi², Sobriyah³

¹⁻³ Universitas Sebelas Maret, Indonesia

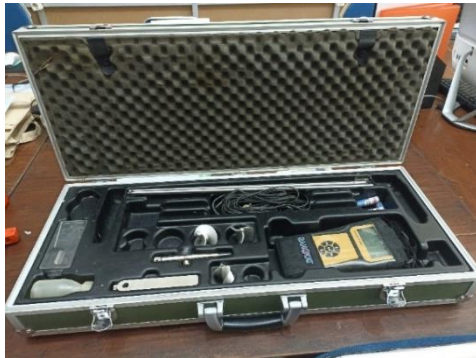
1. Current meter, tipe C12 '10.150' dengan propeller: 3-128272,
2. Meteran 50 m
3. Rambu Ukur,
4. Alat tulis,
5. Kamera/Smartphone.

Gambar 3. Current Meter

Pengukuran kecepatan aliran pada saluran dengan menggunakan *current* meter. Dengan menghitung jumlah putaran baling-baling per satuan waktu, akan diperoleh nilai kecepatan dengan menggunakan persamaan sesuai dengan dokumen kalibrasi alat.

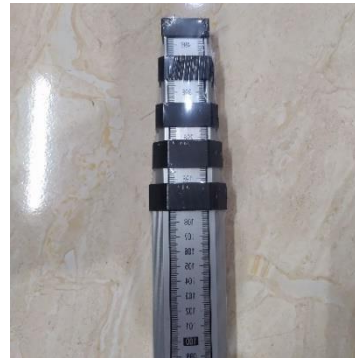
Gambar 4. Rambu Ukur

Pengukuran dilakukan untuk memperoleh luas penampang basah saluran di lapangan dengan cara mengukur menggunakan meteran dan rambu ukur. Dari hasil pengukuran akan diperoleh lebar saluran atas (W_{atas}), lebar saluran bawah (W_{bawah}), dan kedalaman air (H).

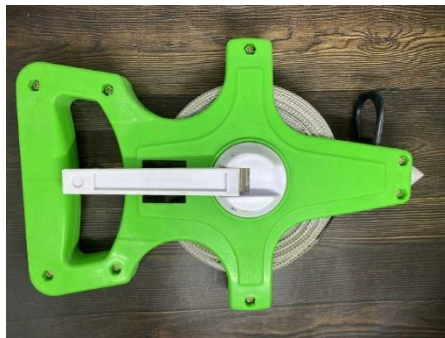
Gambar 5. Meteran 50 m

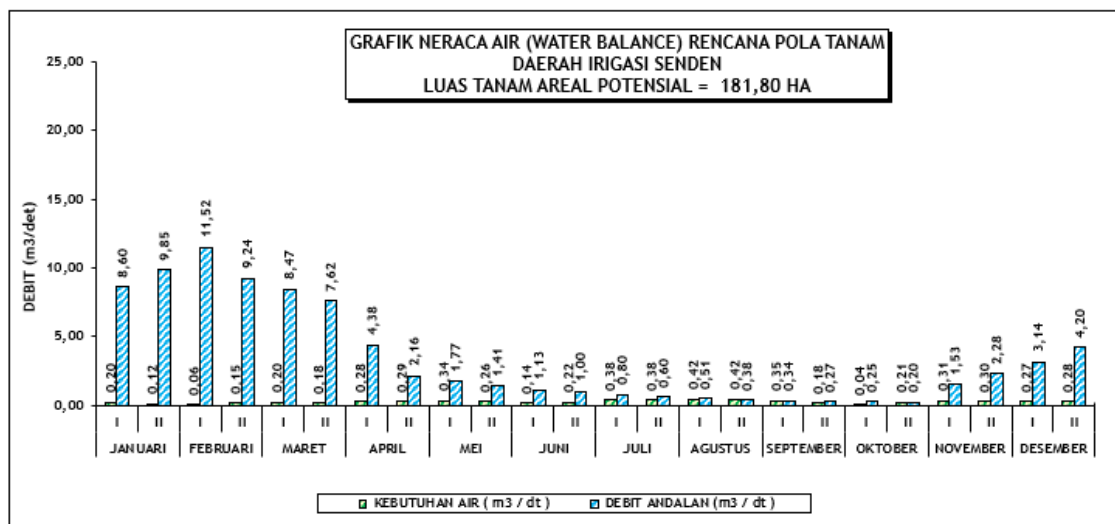
Gambar 7. Grafik Neraca Air

Neraca air atau water balance adalah suatu analisis yang menggambarkan perbandingan antara masukan dan keluaran air di suatu lokasi dalam periode tertentu. Mempertimbangkan ketiga hal, yaitu kebutuhan air tanaman, debit andalan, dan kehilangan air di saluran untuk mengetahui keseimbangan air, baik itu air berlebih (surplus) atau kekurangan air (defisit). Hasil analisis neraca air dapat dilihat pada tabel 6. di bawah ini.

Hasil analisis menunjukkan bahwa debit air yang mengalir keluar dari saluran Induk Senden tidak sebanding dengan debit air yang masuk. Hal ini mengindikasikan adanya kehilangan air yang signifikan selama proses aliran melalui saluran tersebut. Rata-rata persentase kehilangan air di saluran Induk tercatat sebesar 56,63%, dengan persentase maksimum mencapai 60,86% dan minimum sebesar 52,55%. Rata-rata persentase kehilangan air akibat evaporasi di saluran Induk Senden tercatat sebesar 0,0685%, dengan nilai maksimum mencapai 0,0724% dan minimum sebesar 0,661%. Sementara itu, untuk kehilangan air akibat rembesan, nilai rata-ratanya hanya sebesar 0,0003%, dan baik persentase maksimum maupun minimum juga sama, yaitu 0,0003%. Rendahnya nilai-nilai ini menunjukkan bahwa faktor evaporasi dan rembesan memberikan pengaruh yang tidak signifikan terhadap kehilangan air di saluran Induk Senden. Dengan demikian, terdapat faktor-faktor lain yang mungkin berkontribusi secara signifikan dalam menyebabkan kehilangan air tersebut. Hasil analisis efisiensi saluran menunjukkan nilai efisiensi yang rendah. Rata-rata efisiensi untuk saluran Induk Senden tercatat hanya 43%, dengan efisiensi maksimum mencapai 47% dan minimum sebesar 39%. Angka ini masih jauh dari standar yang ditetapkan, yaitu 90% untuk saluran Induk. Hasil analisis neraca air menunjukkan nilai neraca air yang stabil. Dengan asumsi besar kehilangan air setiap bulan adalah sama, nilai kebutuhan air tanaman, dan nilai debit andalan yang berbeda setiap bulannya. Nilai neraca air maksimal adalah sebesar 11,45 m³/detik, yang menandakan air berlebih (surplus). Sedangkan nilai neraca air minimum adalah sebesar -0,04 m³/detik, yang menandakan kondisi kekurangan air (defisit).
