## Analisis Tingkat Kerusakan Pantai Ciberi Akibat Abrasi yang Terjadi di Disrik Abepura, Kota Jayapura pada Tahun 2014-2024

Cheryl De Fretes<sup>1\*</sup>, Tommi<sup>2</sup>, Marsal Arung Lamba<sup>2</sup>

<sup>1-3</sup> Perencanaan Wilayah dan Kota, Universitas Cenderawasih Jayapura, Indonesia

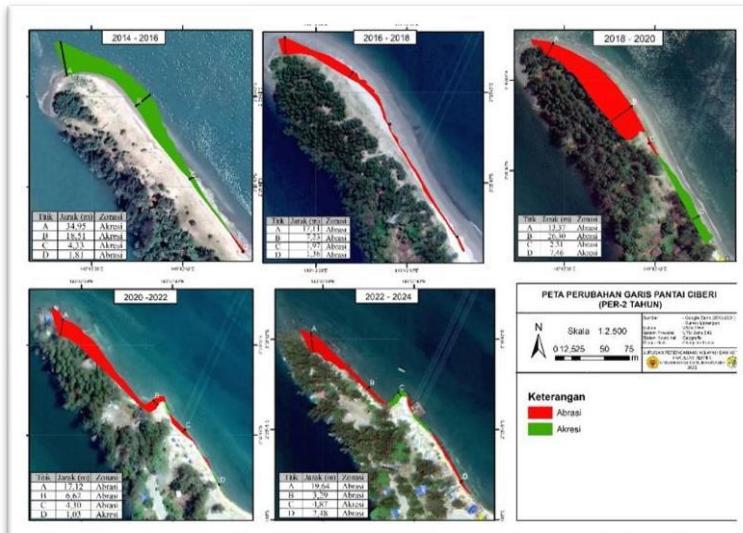
Gambar 4 Peta Perubahan Garis Pantai Ciberi Per 2 Tahun

Berdasarkan hasil analisis peta perubahan garis Pantai Ciberi selama periode Tahun 2014- 2024 yang di ukur setiap dua tahun sekali. Pada peta tersebut ternyata bukan hanya terjadi abrasi tetapi juga terjadi akresi, yang ditandai dengan dua warna yaitu warna hijau sebagai akresi dan warna merah sebagai abrasi. Akresi merupakan adanya proses penambahan daratan yang disebabkan oleh adanya pengendapan sedimen. Sedangkan, untuk warna merah menunjukkan adanya abrasi adalah proses berkurangnya daratan yang disebabkan oleh pengikisan oleh air laut. Seperti yang kita ketahui bahwa abrasi dan akresi merupakan dua hal yang berbeda sehingga, hal ini menjadi sesuatu yang unik dari Pantai Ciberi. Perhitungan laju abrasi dengan menggunakan rumus dibawah ini:

Berdasarkan pada penjabaran tabel diatas, perubahan garis Pantai Ciberi yang terjadi akibat adanya abrasi yang terus-menerus terjadi pada periode 2014-2024 dengan meningkatnya laju kemunduran garis pantai mencapai 33,48 meter selama periode tahun 2014-2024 pada titik A.

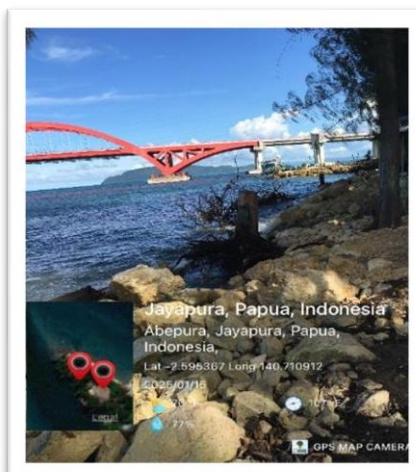
Gambar 5 Batuan Karang pelindung Pantai Ciberi

Kerusakan bangunan pelindung Pantai Ciberi diakibatkan karena adanya gerusan secara terus-menerus oleh air laut. Kondisi ini membuat harus adanya upaya yang dilakukan untuk membangun bangunan pelindung pantai yang sesuai dengan kriteria yang diperlukan. Apabila terus-menerus terjadi batuan/karang juga akan rapuh dan tidak mampu menahan ombak lagi.

Berdasarkan pada gambar diatas bangunan pelindung Pantai yang berfungsi 25% sampai dengan 50% dan membahayakan lingkungan. Bangunan pelindung Pantai yang berupa batuan karang ini dapat membahayakan kondisi pesisir Pantai Ciberi dengan ketahanan yang tidak memungkinkan untuk bertahan lama seperti bangunan pelindung

Pantai yang dibuat dengan beton. Timbunan ini berasal dari Pemerintah dan Masyarakat Kampung Enggros yang berusaha untuk melakukan penimbunan batuan karang agar memperlambat proses pengikisan air laut terhadap pesisir Pantai Ciberi. Upaya yang dilakukan, dikarenakan sampai dengan saat ini belum adanya Upaya yang dilakukan oleh Pemerintah Kota Jayapura dalam mengatasi pengikisan pesisir Pantai Ciberi yang disebabkan oleh abrasi.

Pembangunan infrastruktur pelindung Pantai ini sangat perlu dilakukan untuk mencegah terjadinya abrasi secara terus-menerus di Pantai Ciberi. Pembangunan infrastruktur pelindung Pantai yang dapat dibangun oleh Pemerintah Kota Jayapura berdasarkan pada karakteristik Pantai Ciberi.

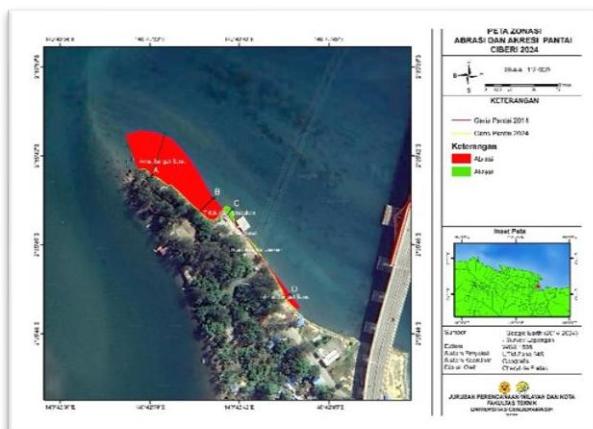
Gambar 6 Peta Zonasi Tingkat Kerusakan Pantai Ciberi

Zonasi Tingkat kerusakan Pantai Ciberi yang disebabkan oleh abrasi pantai dengan menggunakan analisis spasial dan berdasarkan pada tolak ukur Tingkat kerusakan Pantai menurut Surat Edaran Kementerian PU No. 08 Tahun 2010. Zonasi tingkat kerusakan pantai dilakukan dengan cara memetakan zona-zona lokasi yang memiliki nilai tingkat kerusakan yang cukup parah sehingga berdasarkan pada pemetaan tersebut dapat memperoleh lokasi yang menjadi prioritas penanganan tingkat kerusakan yang terjadi di Pantai Ciberi.

Berdasarkan pada peta zonasi diatas ditemukan terdapat dua pembagian zonasi yaitu zona abrasi dan zona akresi dengan didominankan oleh abrasi. Zona abrasi dengan laju perubahan garis pantai mencapai 33,48 m pada titik A yang terjadi selama periode tahun 2014-2024 dengan kategori kerusakan amat sangat berat dikarenakan laju kemunduran garis pantai >3 m/tahun.
