## Analisis Pergerakan Lereng Tambang Menggunakan Alat CHCNAV PS 2000 di PT Insani Bara Perkasa Kabupaten Kutai Kartanegara Provinsi Kalimantan Timur

<sup>1-5</sup>Teknik Pertambangan, Universitas Mulawarman, Indonesia

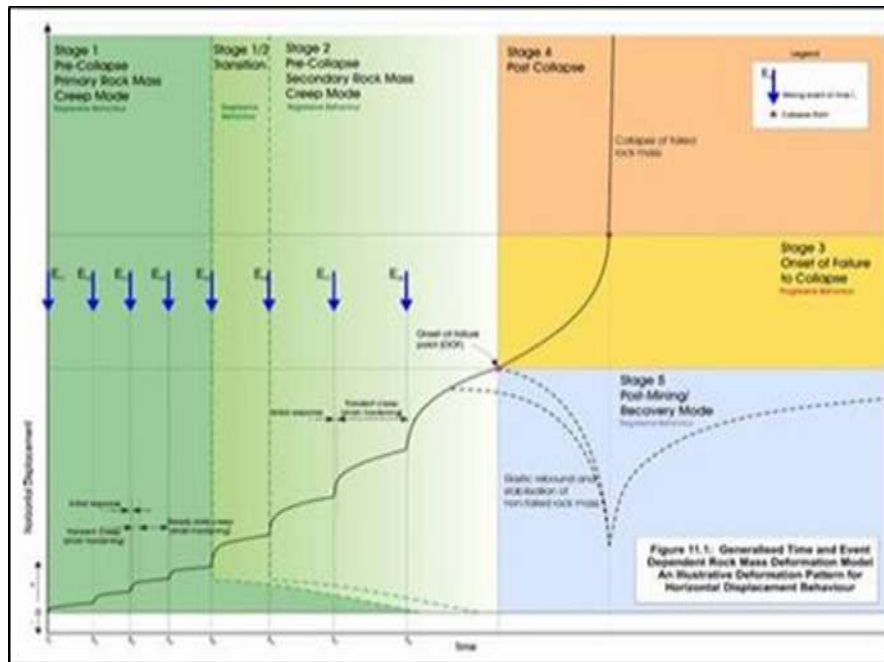
**Gambar 1.** Perilaku Deformasi.

Setelah peninjauan ekstensif dari berbagai longsor lereng di tambang yang berbeda di seluruh dunia, (Mercer, 2006) dalam penelitiannya mengklasifikasikan tahapan dalam deformasi lereng tambang menjadi:

- 1) Tahap 1 – Sebelum longsor, mode rayapan massa batuan primer;
- 2) Tahap 2 – Sebelum longsor, mode rayapan massa batuan sekunder;
- 3) Tahap 3 - Timbulnya longsor (onset of failure), mode perilaku longsor;
- 4) Tahap 4 - Mode perilaku setelah longsor;
- 5) Tahap 5 - Mode perilaku setelah penambangan/pemulihan Mode rayapan massa Batuan primer yaitu tahap 1 dari model Mercer, merupakan tahap regresif (tipe I) di Model Zavodni.

Mode rayapan massa batuan sekunder, tahap 2, setara dengan system progresif (tipe II). Mode perilaku terjadinya longsor, tahap 3, adalah sama dengan sistem transisi, di mana lereng mengalami transisi dari perpindahan progresif menuju longsor. Perbedaan yang paling signifikan dalam dua model adalah dimasukkannya perilaku setelah longsor di tambang lereng yang diklasifikasikan sebagai tahap 4 dan 5 di model Mercer. Tahap 4 merupakan perilaku perpindahan progresif lereng segera setelah longsor sementara tahap 5 adalah perilaku pasca tambang.

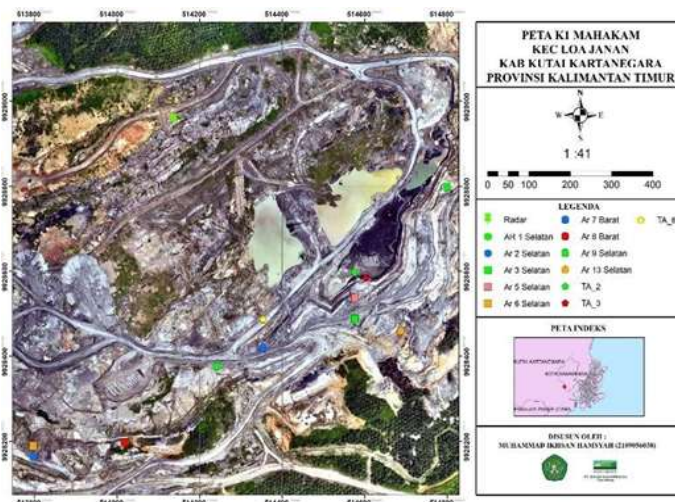
**Gambar 2.** Peta PIT K1 Mahakam.

PT Insani Bara Perkasa Adalah Salah satu perusahaan pertambangan batu bara yang ada di Desa Purwajaya Kecamatan Loa Janan Kabupaten Kutai Kartanegara Provinsi Kalimantan Timur Perusahaan ini menggunakan Radar CHCNAV PS 2000 Sebagai alat Pemantauan lereng PIT K1 Mahakam secara Real Time. lereng pembacaan radar nya di mulai dari 27 November 2025 hingga 20 Desember 2025. Pada PIT K1 MAHAKAM peta PITnya dapat dilihat di Gambar 2

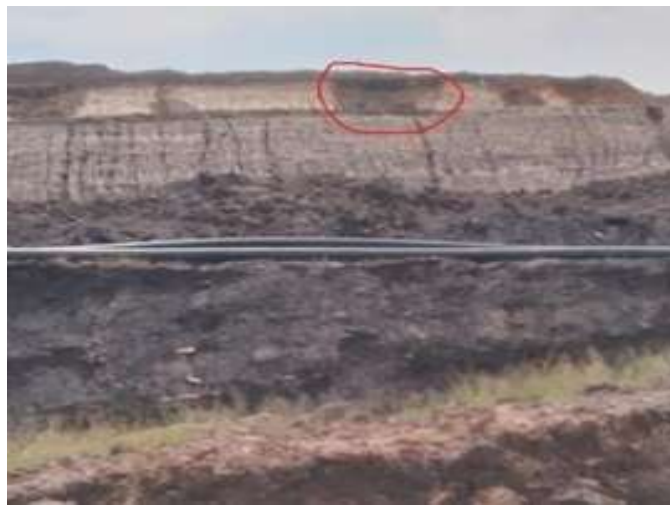
**Gambar 4.** Lokasi Point AR 1.

Hasil analisis deformasi lereng selama 27 Oktober 2025 – 13 November 2025 teridentifikasi bahwa terjadi kondisi Tahap 1 mulai dari tanggal 27 Oktober 2025 hingga 13 November 2025. Pada grafik ini ditunjukkan dengan warna hijau grafik velocitynya naik karena *Sandstone* mengalami pelapukan yang menyebabkan *Velocity* pada area naik pada Point tersebut. Dapat dilihat di Gambar (3) yang dilingkari merah tersebut pada *Point* AR 1 Didominasi oleh *Sandstone*.

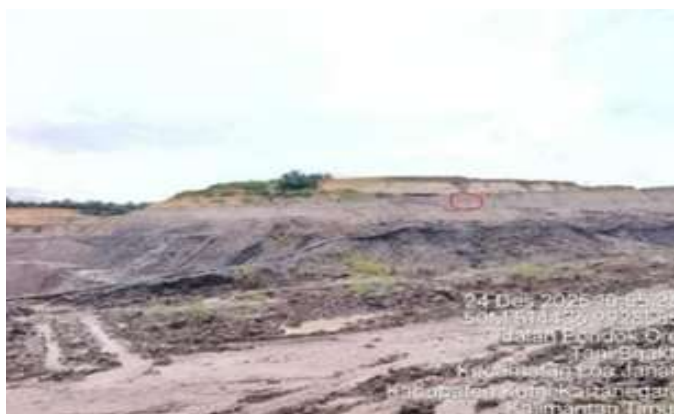
**Gambar 6.** Lokasi Point AR 2.

13 November 2025. Pada grafik ini ditunjukkan dengan warna hijau grafiknya velocitynya naik karena point tersebut *Claystone* yang dimana sifat plastis dan sensitif terhadap air Apabila terkena air maka dia akan penurunan kuat geser serta peningkatan tekanan porinya yang menyebabkan velocity naik. Dapat diliat di Gambar (6) yang dilingkari merah tersebut pada *Point AR 2* ini di dominasi oleh batu *Claystone*.

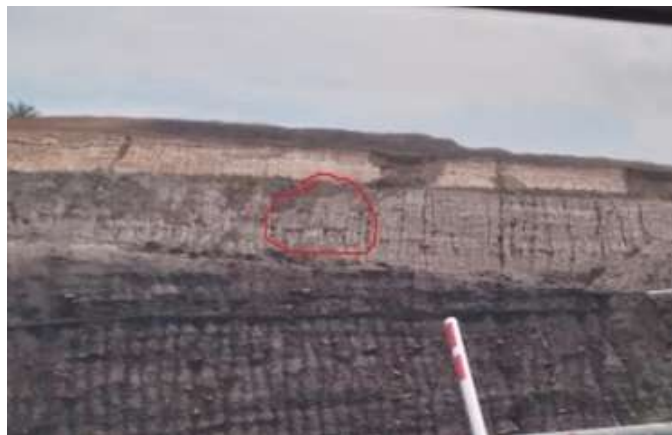
**Gambar 8.** Lokasi Point AR3.

Hasil analisis deformasi lereng selama 27 Oktober 2025 – 12 November 2025, teridentifikasi bahwa terjadi kondisi Tahap 1 mulai dari tanggal 27 Oktober 2025 hingga 12 November 2025. Pada grafik ini ditunjukkan dengan warna hijau *Claystone* dan di Pointnya memiliki rekahan sehingga *Velocity* naik. Dapat dilihat di Gambar (8) didominasi oleh batu *Claystone*.

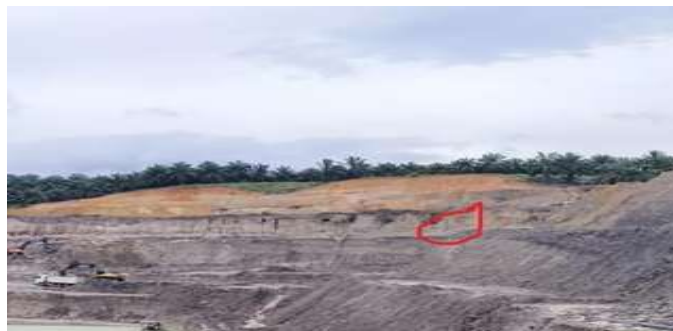
**Gambar 10.** Lokasi Point AR5.

Hasil analisis deformasi lereng selama 27 Oktober 2025 – 12 November 2025, teridentifikasi bahwa terjadi kondisi Tahap 1 mulai dari tanggal 27 Oktober 2025 hingga 12 November 2025. Pada grafik ini ditunjukkan dengan warna hijau dilihat dari hasil pembacaan radarnya dapat dilihat terjadinya *Noise* Pada radarnya yang menyebabkan grafik *Velocity*nya naik turun. Dapat dilihat di Gambar (10) yang dilingkari merah tersebut pada *Point* AR 5 ini didominasi oleh batu *Claystone*.

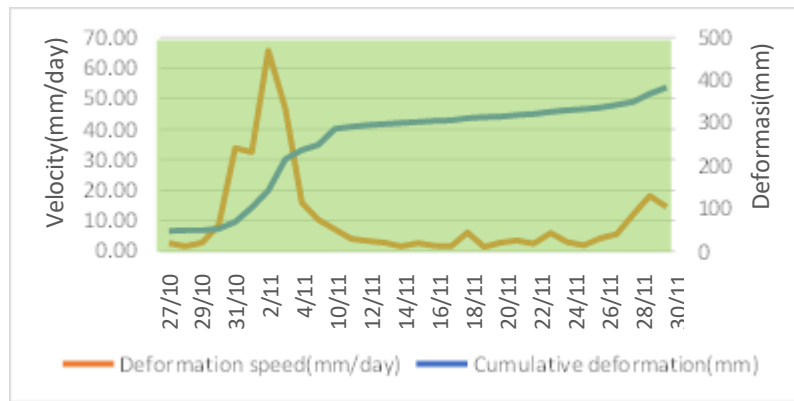
**Gambar 11.** Peningkatan Deformasi dan *Velocity* Pada AR 7.

Hasil analisis deformasi lereng selama 27 Oktober 2025 – 2 Desember 2025, teridentifikasi bahwa terjadi kondisi Tahap 1 mulai dari tanggal 27 Oktober 2025 hingga 30 November 2025. Pada grafik ini ditunjukkan dengan warna hijau dan didominasi oleh *Claystone* yang bersifat plastis dan sangat sensitif terhadap air hujan atau air permukaan sehingga menyebabkan velocity pada daerah tersebut naik. Dapat dilihat di Gambar (12) yang dilingkari merah tersebut pada *Point* AR 7 didominasi oleh *Claystone*

Perilaku lereng	wentang waktu	Kecepatan Maksimun	Rata Rata kecepatan
Tahap 1	744 Jam	65.70 mm/hari	10.64 mm/h
		2.73 mm/jam	0.44 mm/jam

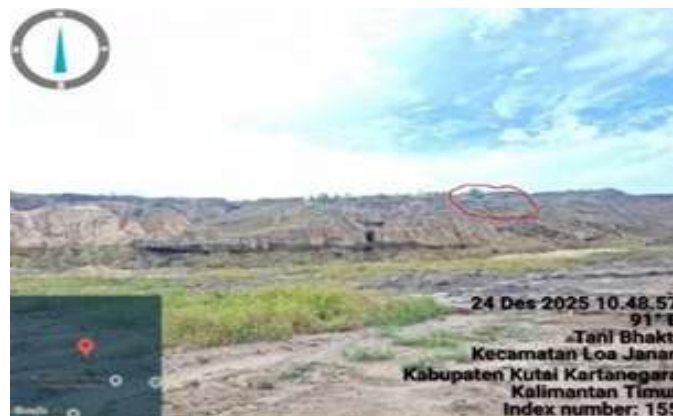
**Gambar 12.** Lokasi Point AR 7.

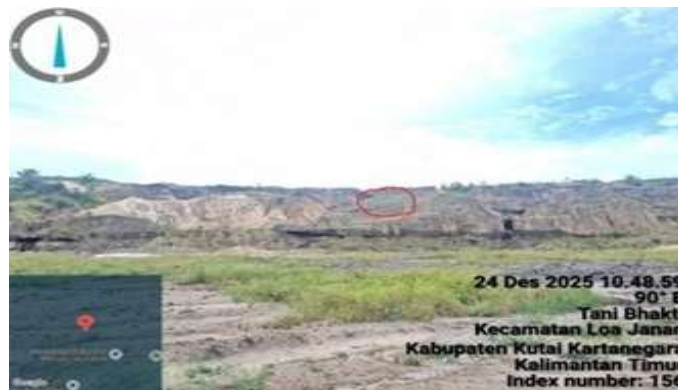
**Gambar 14.** Lokasi Point AR 8.

Hasil analisis deformasi lereng selama 28 Oktober 2025 – 1 Desember 2025, teridentifikasi bahwa terjadi kondisi Tahap 1 mulai dari tanggal 28 Oktober 2025 hingga 1 Desember 2025. Pada grafik ini ditunjukkan dengan warna hijau dan pada pembacaan radarnya ini Mengalami *Noise* yang menyebabkan *velocitynya* naik turun. Dapat dilihat di Gambar (14) yang dilingkari merah tersebut pada *Point* AR 8 Didominasi oleh *Clay Stone*.

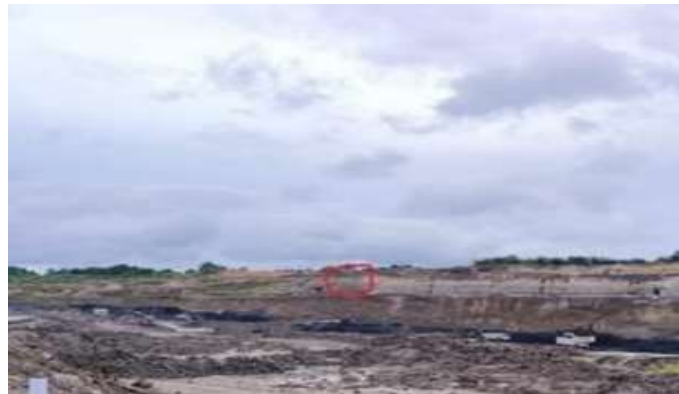
**Gambar 16.** Lokasi Point AR 9.

Hasil analisis deformasi lereng selama 27 Oktober 2025 – 17 November 2025, teridentifikasi bahwa terjadi kondisi Tahap 1 mulai dari tanggal 27 Oktober 2025 hingga 17 November 2025. Pada grafik ini ditunjukkan dengan warna hijau dan pada pembacaan radarnya ini mengalami *Noise* yang menyebabkan velocitynya naik turun. Dapat dilihat di Gambar (16) yang dilingkari merah tersebut pada *Point* AR 8 Didominasi oleh *Sand Stone*.

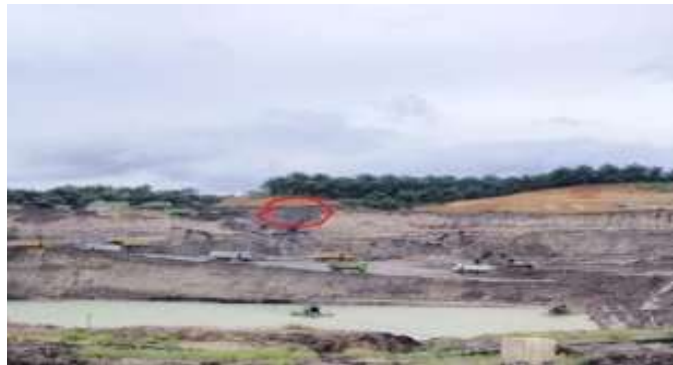
**Gambar 18.** Lokasi AR 13.

Hasil analisis deformasi lereng selama 11 November 2025 – 18 November 2025, teridentifikasi bahwa terjadi kondisi Tahap 1 mulai dari tanggal 11 November 2025 hingga 18 November 2025 pukul. Pada grafik ini ditunjukkan dengan warna hijau. Dan *Velocity* naik karena Pada daerah tersebut sedang Loading *Overburden* Dapat dilihat di Gambar (18) yang dilingkari merah tersebut pada *Point* AR 13 Didominasi oleh *Claystone*

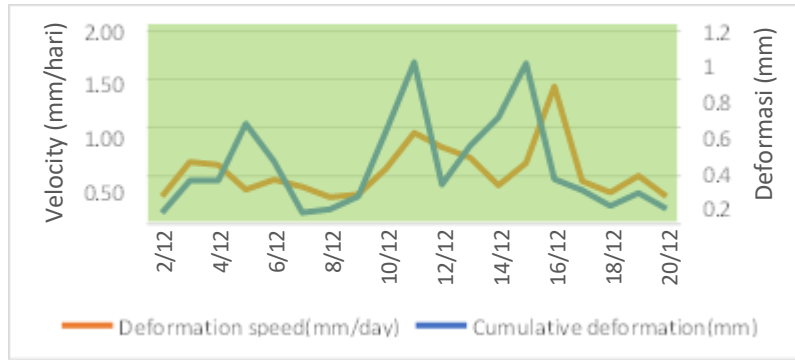
**Gambar 19.** Peningkatan Deformasi dan *Velocity* Pada AR 13.

Hasil analisis deformasi lereng selama 2 Desember 2025 – 20 Desember 2025, teridentifikasi bahwa terjadi kondisi Tahap 1 mulai dari tanggal 2 Desember 2025 hingga 20 Desember 2025. Pada grafik ini ditunjukkan dengan warna hijau pembacaan radar velocitynya naik karena adanya aktifitas Loading OB di sekitar sana. Dapat dilihat di Gambar (20) yang dilingkari merah tersebut pada *Point TA-2* Didominasi oleh *Claystone*

Perilaku lereng	wentang waktu	Kecepatan Maksimun	Rata Rata kecepatan
Tahap 1	192 Jam	1.43 mm/hari	0.54 mm/hari
		0.05 mm/jam	0.02 mm/jam

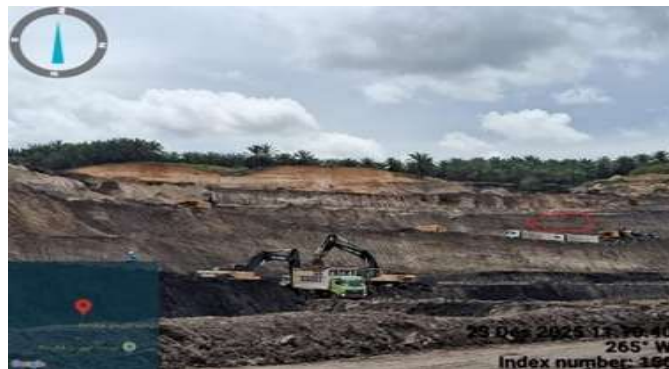
**Gambar 20.** Lokasi AR 13.

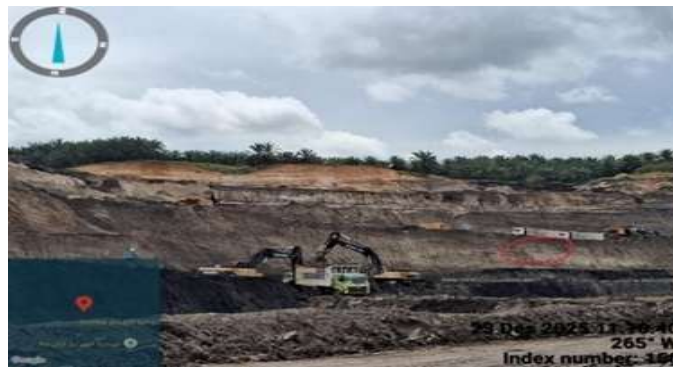
**Gambar 22.** Lokasi AR TA\_3.

Hasil analisis deformasi lereng selama 2 Desember 2025 – 20 Desember 2025, teridentifikasi bahwa terjadi kondisi Tahap 1 mulai dari tanggal 2 Desember 2025 hingga 20 Desember 2025. Pada grafik ini ditunjukkan dengan warna hijau pada pembacaan radar velocitynya naik karena adanya aktifitas Loading OB di sekitar sana. Dapat dilihat di Gambar (22) yang dilingkari merah tersebut pada *Point* TA-3 Didominasi oleh *ClayStone*

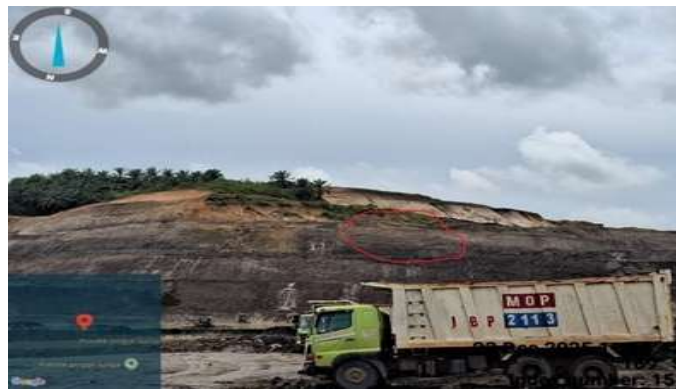
**Gambar 24.** Lokasi AR TA\_6.

Hasil analisis deformasi lereng selama 2 Desember 2025 – 19 Desember 2025, teridentifikasi bahwa terjadi kondisi Tahap 1 mulai dari tanggal 2 Desember 2025 hingga 19 Desember 2025. Pada grafik ini ditunjukkan dengan warna hijau Velocity naik karena waktu itu kondisi hujan dan pembacaan radarnya mengalami limitasi. Dapat dilihat di Gambar (24) yang dilingkari merah tersebut pada *Point* TA-6 Didominasi oleh *Clay Stone*.

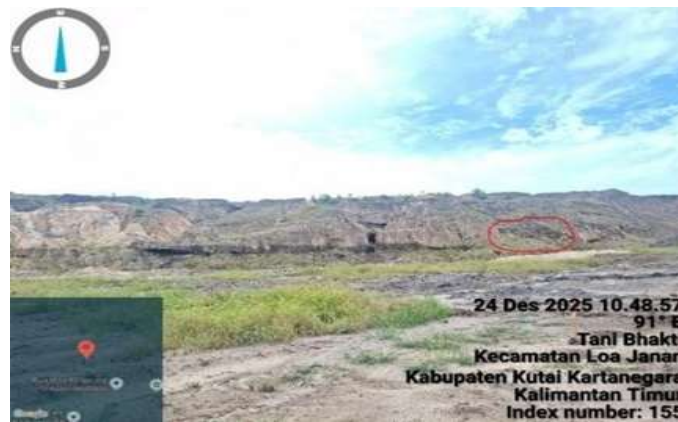
**Gambar 26.** Lokasi AR 6.

Pada Point AR 6 pada Gambar (26) di dominasi oleh batu *Claystone*
