# Identifikasi Potensi Bahaya pada Keamanan, Keselamatan, Kesehatan Kerja, dan Lingkungan (K3L) di Gardu Induk Balaraja Lama Menggunakan Metode Hirarc (*Hazard Identification, Risk Assessment, Risk Control*)

<sup>1-2</sup>Program Studi Teknik Elektro, Fakultas Teknik Universitas Dian Nusantara, Indonesia

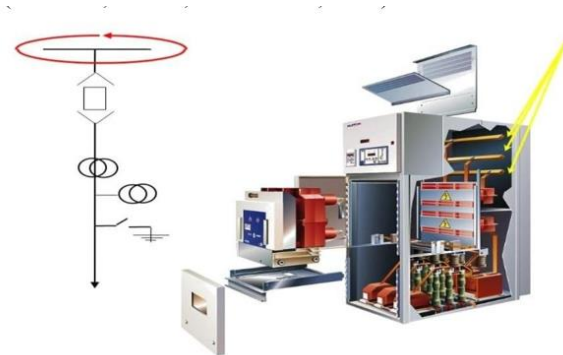
**Gambar 1.** Ilustrasi Penyulang di Gardu Induk.

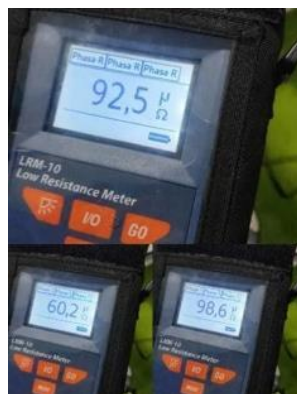
**Gambar 2.** Hasil Pengujian Tahanan Kontak Penyulang Algojo.

Pengujian tahanan kontak Pemutus Tenaga (PMT) dilakukan pada masing-masing fasa R, S, dan T dengan tujuan untuk memastikan bahwa nilai resistansi kontak masih berada dalam batas yang dipersyaratkan oleh standar IEC 62271 dan IEC 60694, yaitu  $\leq 40 \mu\Omega$  per sambungan atau maksimal 120% dari nilai pabrikan. Parameter ini merupakan indikator penting dalam menilai kualitas permukaan kontak PMT, karena peningkatan nilai tahanan kontak dapat menyebabkan rugi daya yang lebih besar, peningkatan suhu lokal (*hot spot*), serta mempercepat degradasi komponen mekanis dan elektris. Pada hasil pengujian seluruh fasa menunjukkan nilai tahanan kontak yang masih berada dalam rentang standar yang diizinkan. Selain itu, tidak ditemukan perbedaan nilai yang signifikan antar fasa R, S, dan T, sehingga dapat disimpulkan bahwa kondisi mekanis dan elektris sistem kontak PMT relatif seragam. Kondisi ini mengindikasikan bahwa tidak terdapat indikasi awal terjadinya keausan berlebih, oksidasi, atau kontaminasi pada permukaan kontak yang dapat meningkatkan resistansi secara signifikan.

Namun demikian, interpretasi hasil pengujian tahanan kontak PMT perlu mempertimbangkan usia operasional peralatan yang telah mencapai  $\pm 30$  tahun. Pada peralatan dengan usia panjang, degradasi mekanis seperti penurunan tekanan kontak, keausan pegas, dan perubahan karakteristik material konduktor dapat terjadi secara bertahap dan tidak selalu terdeteksi melalui satu kali pengujian. Oleh karena itu, hasil pengujian ini perlu dipandang sebagai kondisi sesaat (*snapshot condition*) yang harus didukung oleh pemantauan tren nilai tahanan kontak secara berkala. Peningkatan nilai tahanan kontak dari waktu ke waktu dapat dijadikan sebagai indikator awal potensi kegagalan PMT yang berdampak pada keandalan sistem dan keselamatan kerja.

Dari sisi tahanan kontak PMT, nilai pada fasa R, S, dan T masih berada dalam batas standar IEC 62271 dan IEC 60694. Keceragaman nilai antar fasa menunjukkan bahwa sistem kontak masih bekerja secara relatif stabil. Meskipun demikian, nilai tahanan kontak yang mendekati batas atas standar pada salah satu fasa perlu mendapat perhatian khusus dan dimonitor secara berkala sebagai bagian dari pemeliharaan berbasis kondisi (*condition-based maintenance*), guna mendeteksi kecenderungan peningkatan resistansi yang dapat menjadi indikasi awal degradasi kontak. Pada sistem catu daya AC/DC, nilai tegangan AC dan DC berada dalam rentang toleransi, serta tidak ditemukan anomali signifikan terhadap ground. Kondisi ini mengindikasikan bahwa sistem kontrol dan proteksi masih mendapatkan suplai energi yang stabil. Akan tetapi, mengingat peran krusial catu daya DC dalam operasi relay proteksi dan mekanisme PMT, kestabilan ini tetap perlu diverifikasi secara periodik untuk mengantisipasi degradasi baterai, ketidakstabilan charger, serta potensi gangguan pada panel distribusi. Hasil pemeriksaan visual kubikel 20 kV menunjukkan tidak adanya kerusakan fisik signifikan. Secara umum, kondisi fisik peralatan dinyatakan baik dan layak operasi. Namun, pemeriksaan visual bersifat kualitatif dan hanya merepresentasikan kondisi sesaat, sehingga tetap perlu dilengkapi dengan inspeksi rutin dan pengujian lanjutan terhadap parameter isolasi, seperti uji tahanan isolasi dan partial discharge. Secara keseluruhan, rekapitulasi hasil uji elektrik Penyalang Algojo menunjukkan bahwa peralatan masih berada dalam kondisi layak operasi. Akan tetapi, kelayakan teknis ini tidak serta-merta menghilangkan potensi risiko K3L, terutama pada instalasi dengan usia operasional panjang. Oleh karena itu, hasil rekapitulasi ini menjadi dasar integrasi antara evaluasi teknis dan analisis risiko menggunakan metode HIRARC.

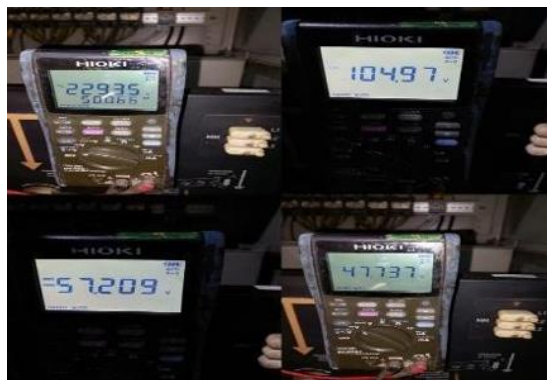
**Gambar 3.** Hasil Pengukuran Sumber AC/DC Dan Ground.

Pengukuran sistem catu daya AC/DC dilakukan untuk memastikan bahwa tegangan suplai bagi rangkaian kontrol, relay proteksi, serta mekanisme operasi PMT berada dalam kondisi normal dan stabil. Sistem catu daya ini memiliki peranan krusial dalam menjamin keandalan operasi peralatan proteksi, karena gangguan pada tegangan AC atau DC dapat menyebabkan kegagalan kerja relay proteksi maupun keterlambatan operasi PMT pada saat terjadi gangguan (Iskandar & N, 2022). Parameter yang diukur meliputi tegangan AC, tegangan DC, serta pengukuran terhadap ground untuk mendeteksi adanya kebocoran arus atau degradasi isolasi pada sistem catu daya, nilai tegangan AC dan DC berada dalam batas toleransi yang dipersyaratkan oleh standar operasional, serta tidak ditemukan adanya penyimpangan signifikan terhadap ground (Fauziyah dkk., 2021). Kondisi ini menunjukkan bahwa sistem catu daya pendukung operasi PMT dan sistem proteksi berada dalam kondisi andal dan memenuhi persyaratan teknis.

Meskipun hasil pengukuran menunjukkan kondisi yang baik, potensi degradasi komponen catu daya seperti baterai, charger, dan panel distribusi tetap perlu diantisipasi, terutama mengingat usia peralatan yang tidak muda (Wonmaly & Jamlaay, 2023). Penurunan kapasitas baterai, ketidakstabilan output charger, maupun degradasi isolasi pada panel distribusi dapat terjadi secara bertahap dan berdampak langsung pada keandalan sistem proteksi. Oleh karena itu, pengujian berkala, pemantauan kondisi baterai, serta pemeliharaan preventif pada sistem catu daya AC/DC menjadi sangat penting untuk meminimalkan risiko kegagalan operasi yang dapat berdampak pada aspek K3L (Janwar et al., 2022).

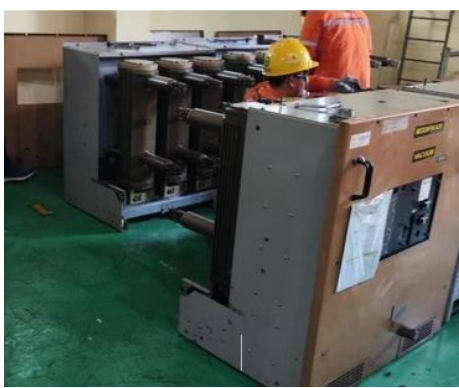
dengan rel/busbar maupun jaringan penyulang sehingga berada dalam keadaan aman untuk dilakukan pekerjaan pemeliharaan. Pelepasan PMT dari penyulang merupakan bagian dari prosedur pengamanan kerja guna memastikan tidak terdapat hubungan listrik dengan sistem yang masih bertegangan. Setelah PMT berada di luar Kompartemen dan ditempatkan pada posisi kerja yang stabil. Tahapan pembersihan meliputi penghilangan debu dan partikel kotoran pada isolator, kontak utama, Fasa R, S, T mekanisme penggerak (*operating mechanism*). Debu pada permukaan isolator dapat menyebabkan penurunan tahanan isolasi dan meningkatkan risiko terjadinya tracking atau flashover saat peralatan kembali dioperasikan. Oleh karena itu, pembersihan dilakukan menggunakan kain majun kering, dan peralatan bantu non-konduktif yang tidak merusak permukaan komponen.

**Gambar 4.** Kondisi Saat PMT Dibersihkan.

Secara teknis, pemeliharaan dalam kondisi PMT terlepas dari sistem memberikan tingkat keselamatan kerja yang lebih tinggi serta memungkinkan pemeriksaan yang lebih komprehensif. Kegiatan ini merupakan bagian dari preventive maintenance yang bertujuan menjaga keandalan (*reliability*), memperpanjang umur pakai peralatan (*service life*), serta memastikan kesiapan operasi PMT sebelum dikembalikan ke Penyulang Algojo.

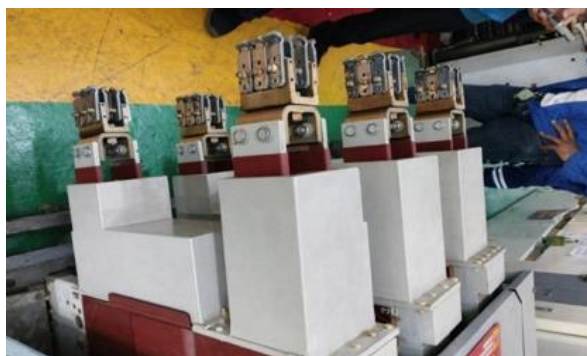
**Gambar 5.** Kondisi Saat PMT Sesudah Dibersihkan.

Berdasarkan hasil pemeriksaan visual, kondisi kubikel Penyulang Algojo berada dalam keadaan baik dan layak operasi. Secara fisik, panel kubikel terpasang dengan kokoh, tidak ditemukan kerusakan mekanis, deformasi, maupun tanda- tanda keausan yang dapat

mempengaruhi kinerja peralatan. Area sekitar kubikel dalam kondisi bersih, tertata, serta bebas dari genangan air dan material yang berpotensi menimbulkan bahaya kerja. Dari aspek Keselamatan dan Kesehatan Kerja serta Lingkungan (K3L), pekerjaan pada kubikel Penyulang dilaksanakan dengan memperhatikan penggunaan alat pelindung diri (APD) yang sesuai, seperti helm keselamatan dan pakaian kerja standar, sehingga risiko kecelakaan kerja dapat diminimalkan. Selain itu, kondisi lingkungan kerja di sekitar kubikel terjaga dengan baik, yang mendukung keselamatan personel serta mencegah potensi gangguan lingkungan akibat kerusakan peralatan, seperti risiko kebakaran atau pelepasan energi listrik yang tidak terkendali. Dengan demikian, kondisi visual kubikel Penyulang Algojo dapat dinyatakan memenuhi persyaratan teknis dan K3L, sehingga mendukung keandalan operasional sistem Penyulang serta keselamatan personel dan lingkungan di Gardu Induk.

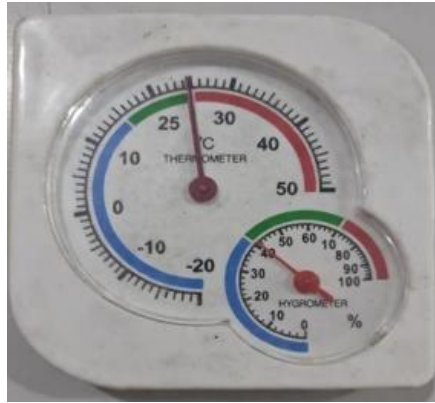
Selain suhu, kelembaban relatif merupakan parameter penting dalam evaluasi lingkungan kubikel karena berpengaruh terhadap karakteristik isolasi dan potensi kondensasi. Berdasarkan hasil pengukuran, kelembaban relatif tercatat sebesar 42% RH. Dalam praktik operasional sistem distribusi tegangan menengah, rentang kelembaban yang direkomendasikan untuk ruang panel adalah 40–60% RH guna mencegah terbentuknya kondensasi dan memperlambat proses degradasi isolasi. Meskipun IEC 62271-1 menyatakan bahwa peralatan dirancang mampu beroperasi pada kelembaban relatif hingga 95% dalam kondisi tertentu, nilai tersebut merupakan batas toleransi desain, bukan kondisi ideal untuk menjaga keandalan jangka panjang.

**Gambar 6.** Hasil Ukur Kondisi Suhu dan Kelembaban.

Dengan kelembaban sebesar 42% RH, kondisi ruang kubikel berada dalam kategori optimal karena risiko kondensasi sangat rendah, kemungkinan terjadinya penurunan tahanan isolasi dapat diminimalkan, serta potensi korosi pada komponen logam relatif kecil. Kondisi ini menunjukkan bahwa faktor lingkungan tidak memberikan kontribusi signifikan terhadap peningkatan probabilitas gangguan peralatan. Dalam kaitannya dengan metode HIRARC, parameter suhu dan kelembaban digunakan sebagai dasar dalam penentuan nilai likelihood (L) pada potensi bahaya yang berkaitan dengan degradasi isolasi. Karena kedua parameter lingkungan masih berada dalam batas standar operasional dan tidak menunjukkan kondisi ekstrem, maka faktor lingkungan dikategorikan memiliki tingkat kemungkinan gangguan yang rendah. Berdasarkan hasil analisis tersebut, dapat disimpulkan bahwa kondisi fisik dan lingkungan ruang kubikel 20 kV pada saat pengukuran berada dalam kategori aman dan mendukung keandalan operasional sistem distribusi.
