Maintenance Sistem Pendingin Motor Jupiter MX 135 CC

Tabel 3. Hasil Pengamatan dan Dokumentasi Sistem Pendingin Sepeda Motor Jupiter MX 135 CC.

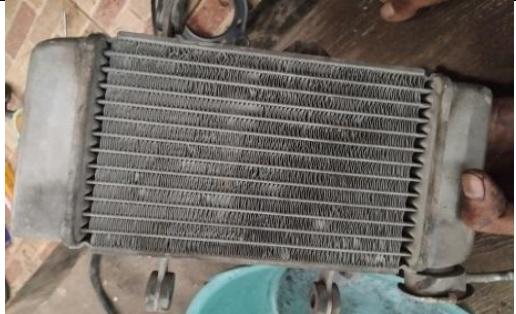
No	Komponen	Hasil Pengamatan	Dokumentasi
1	Radiator	Sisip-sirip radiator masih dalam kondisi baik

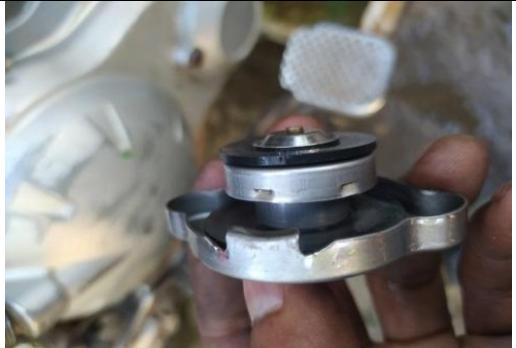
2	Tutup radiator	<i>Vacuum valve</i> dan karet masih dalam kondisi baik

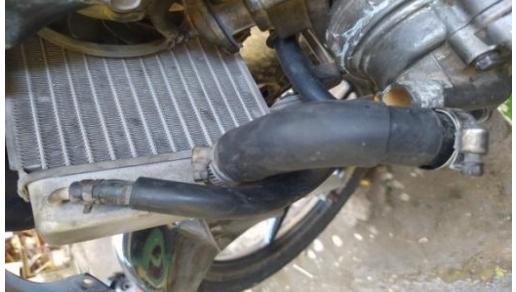
3	Selang radiator	Masih dalam kondisi baik

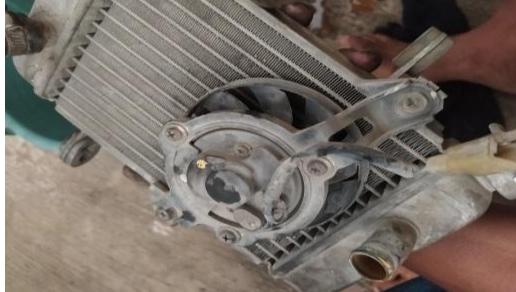
4	Kipas radiator	Kipas radiator masih berfungsi dengan baik

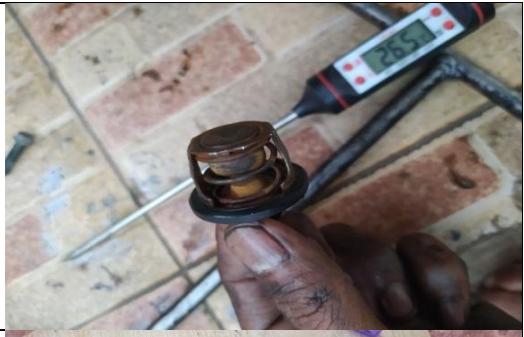
5	<i>Thermostat</i>	Masih dalam kondisi baik atau masih berfungsi dengan normal

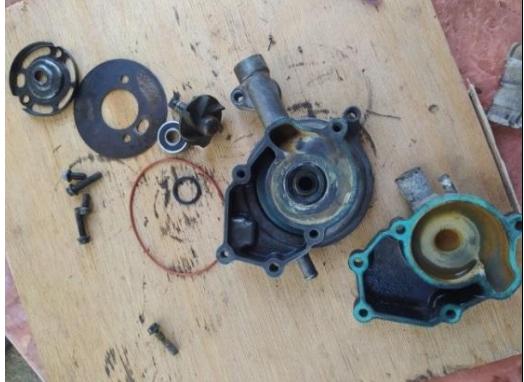
Diagnosa kerusakan terdapat bunyi berisik pada *water pump*, *Bearing* pada pompa yang rusak dan biasanya menimbulkan bunyi yang tidak biasa seperti ada sebuah gesekan seal pompa radiator mulai keras dan akan jebol sehingga timbul suara berdecit di sekitar *water pump*.

6	<i>Water pump</i>	<i>Bearing</i> putaran sudah terasa terhambat, <i>impeller</i> sudah aus dan <i>seal</i> sudah keras

Suara kasar yang timbul pada pompa air hampir terdengar sama dengan suara yang berasal dari mesin, maka bunyi tersebut menunjukkan jika terjadi kerusakan pada komponen sistem pendingin tersebut, bunyi ini timbul ketika mesin dihidupkan dan saat sepeda motor dioperasikan, hal ini disebabkan karena *bearing* pada pompa air sudah rusak, kerusakan tersebut dapat dilihat pada saat pengamatan, *bearing* tersebut mengalami kerusakan yang cukup parah karena terlihat sudah kocak dan kipas pompa air sudah aus maka dari itu penulis melakukan pergantian *bearing* lama dan kipas pompa air dengan yang baru, dan melakukan perawatan pada *water jacket*.

1. Merakit pompa air
 - a. Memasang *seal* pompa air menggunakan palu dengan cara diketok
 - b. Memasang *bearing* menggunakan palu dengan cara diketok
 - c. Memasang kipas pompa air/*impeller* dengan cara menekan menggunakan tangan
 - d. Memasang *plate* menggunakan kunci T8
 - e. Menetapkan coakan pada as kipas pompa air dengan slot yang terdapat pada *plate*.
 - f. Memeriksa kelancaran putaran kipas pompa air dengan cara diputar menggunakan tangan

water pump. Solusi yang diberikan pada komponen sistem pendingin adalah mengganti komponen yang rusak dan aus (*paking head, Bearing, seal* dan *impeller*), juga mengganti *coolant* dengan yang baru. Setelah itu melakukan uji coba dan hasil dari uji coba tersebut kendaraan sudah bisa dioperasikan dengan baik atau normal kembali.

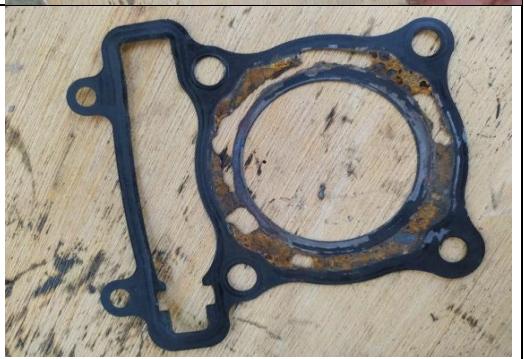
7	<i>Water jacket</i>	Paking <i>water jacket</i> sudah rusak dan berkarat

Setelah melakukan pergantian *bearing* dan kipas pompa air penulis juga memeriksa dan mendapatkan kerusakan lain pada komponen sistem pendingin yaitu pada paking *head* yang sudah rusak atau *korosi*, maka dapat disimpulkan bahwa paking *head* tersebut sudah tidak layak dipakai lagi sehingga penulis mengganti paking yang baru. Setelah penulis melakukan pergantian, perawatan dan perbaikan penulis melakukan uji coba dan hasil uji coba tersebut penulis sudah tidak lagi menemukan masalah, sepeda motor yang semulanya mengalami kerusakan pada sistem pendingin seperti bunyi berisik pada pompa air, sudah berfungsi dengan normal dan dapat dioperasikan dengan baik.
