## **Evaluasi Performance Ban Micheline dan Brigstone Alat Angkut pada Pengangkutan Overburden dari Front Kerja Ke Disposal PT.Kaltim Diamond Coal Kabupaten Berau Kalimantan Timur**

<sup>1,2,3</sup> Universitas Mulawarman, Indonesia

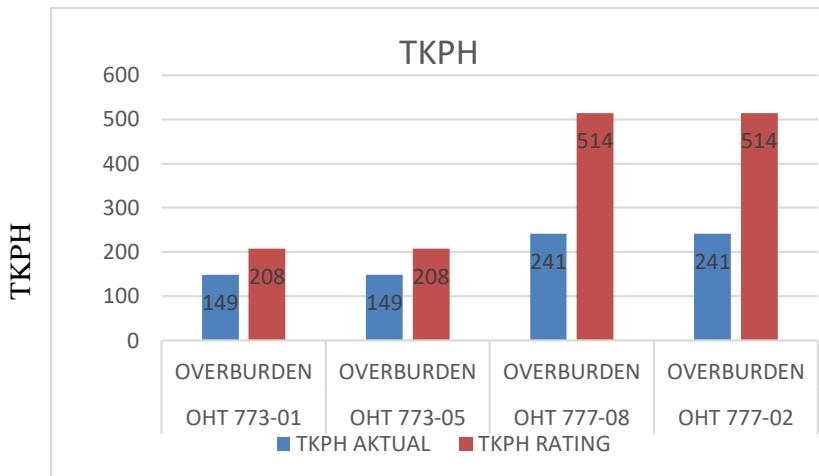
**Gambar 1 Grafik TKPH (Ton kilometer per hours)**

Hasil dari perhitungan TKPH (*Ton kilometer per hours*) aktual dan TKPH (*Ton kilometer per hours*) site ban pada masing masing unit yang digunakan tidak terjadi *over heat* pada penggunaan ban saat melakukan kegiatan pengangkutan material *overburden* sehingga dapat mengurangin terjadinya kerusakan pada ban akibat panas yang berlebih, dengan dapat dilihat pada grafik TKPH (*Ton kilometer per hours*) berikut:

Berdasarkan *hand book* spesifikasi ban BRIGESTONE dan MICELINE, nilai TKPH (*Ton kilometer per hours*) standar yang ditentukan yaitu dengan nilai 207 untuk BRIGESTONE pada unit OHT 773 dan 513 untuk jenis ban MICELINE pada unit OHT 777. Hasil menunjukkan penggunaan ban pada lokasi penelitian telah sesuai, aman dan tidak melebihi standar penggunaan ban di mana hasil yang diperoleh pada analisis TKPH (*Ton kilometer per hours*) aktual yaitu 164 untuk jenis ban BRIGESTONE pada unit OHT 773 dan nilai TKPH (*Ton kilometer per hours*) aktual untuk jenis ban MICELINE yaitu 257 pada unit OHT 777.

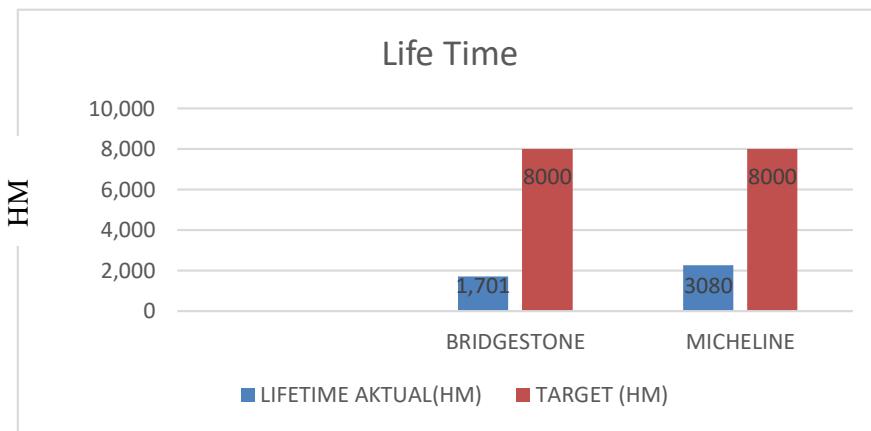
**Gambar 2 Grafik *lifetime***

Berdasarkan tabel umur aktual dan target disetiap masing masing unit yang digunakan, terjadi perbedaan pada penggunaan ban saat melakukan kegiatan pengangkutan material *overburden* dapat dilihat dari data grafik *life time* berikut:

Pada merek ban BRIDGESTONE yang digunakan pada unit OHT 773 masih berada di bawah target yaitu 1,701 jam, sedangkan pada merek ban MICHELIN memiliki rata rata nilai *life time* sebesar 3,080,4 jam dari target yang sudah ditetapkan oleh perusahaan yaitu sebesar 8000 jam. Untuk ban yang dinyatakan *scrap* atau rusak pada bulan juni hingga agustus dengan sebanyak 5 ban dan untuk kondisi ban yang dinyatakan *repair* sebanyak 5 unit ban. Dari hasil tabel 2 dapat disimpulkan bahwa penggunaan ban perlu dievaluasi untuk mencapai target jam penggunaan ban.

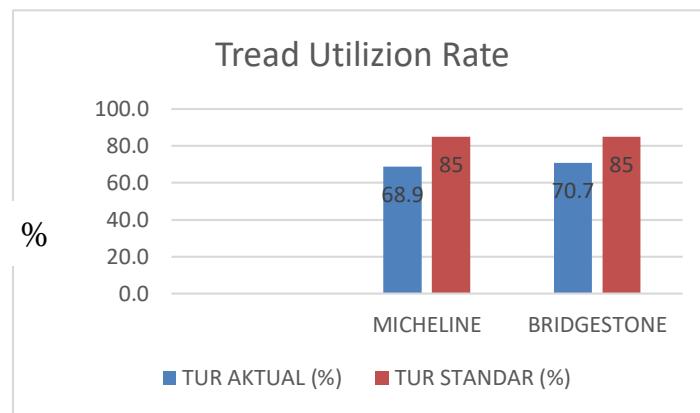
**Gambar 4 Grafik TUR (*Tread Utilization Rate*)**

Berdasarkan hasil perhitungan TUR (*Tread Utilization Rate*) aktual dan TUR (*Tread Utilization Rate*) standar ban sesuai dengan *spesifikasi* jenis ban yang digunakan untuk mengetahui apakah tidak melebihi standar untuk penggunaan *tread* ban saat melakukan kegiatan pengangkutan material *overburden* dengan dapat dilihat dari data grafik TUR (*Tread Utilization Rate*) berikut:

Berdasarkan *hand book spesifikasi* ban BRIGESTONE dan MICHELIN, nilai standar penggunaan *tread* pada ban yaitu sebesar 85% . Hasil menunjukan penggunaan *tread* ban pada lokasi penelitian telah sesuai dan tidak melebihi standar penggunaan *tread* ban dimana hasil yang didapat pada analisi TUR (*tread Utilization Rate*) yaitu 70,7 % untuk jenis ban BRIGESTONE pada unit OHT- 773 dan nilai TUR (*tread Utilization Rate*) aktual untuk jenis ban MICHELIN yaitu 68,9% pada unit OHT -777.

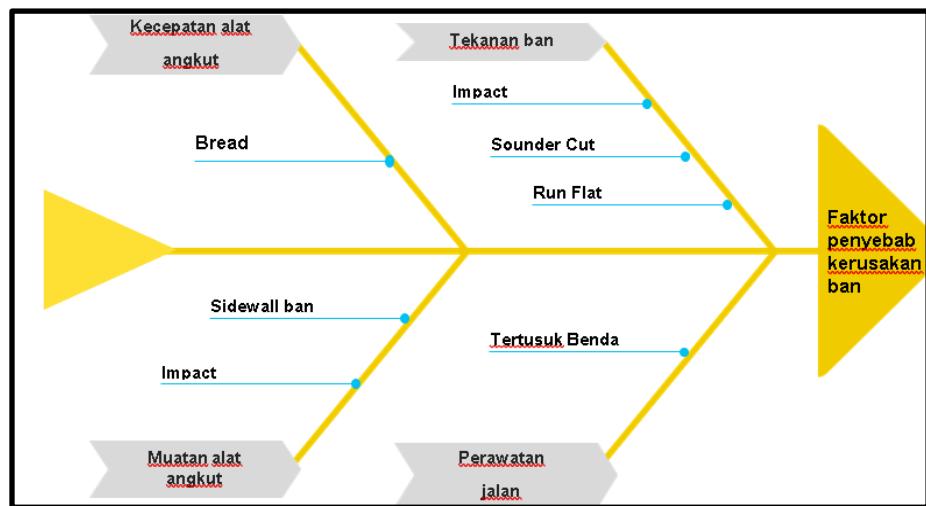
**Gambar 5 Analisis fishbone**

Hasil analisis *fishbone* untuk mengetahui faktor-faktor yang menyebabkan kerusakan pada ban, didapatkan beberapa faktor yang dapat mempengaruhi kerusakan ban yaitu:

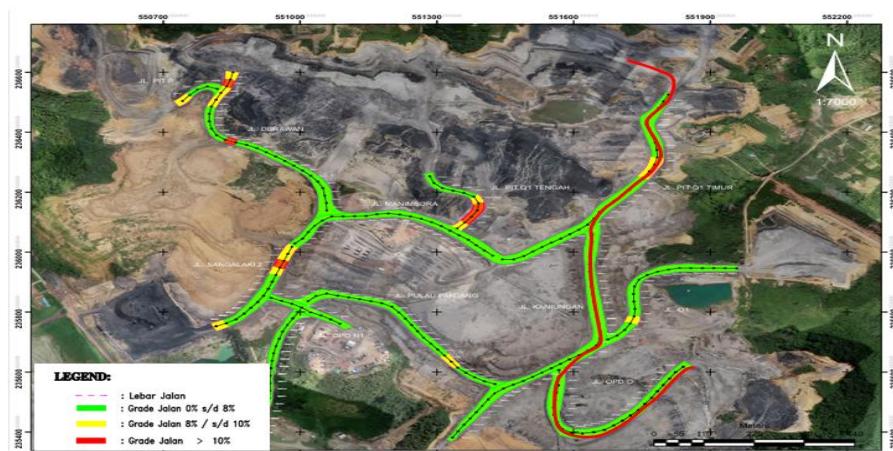
Gambar 11 Layout jalan

Berdasarkan gambar *layout* jalan, alat angkut melintasi beberapa segmen jalan yaitu jalan JL.PIT Q Timur, Jalan.Kaniungan, dan Jalan OPD O dengan perkiraan jarak tempuh yang di lintasi dari *front* kerja ke disposal sejauh 1.8 km. Pada jalan yang dilintasi alat angkut memiliki nilai rata rata *grade* 0%-8% untuk segmen jalan kaniungan dan jalan OPD O, untuk jalan Pit Q timur memiliki beberapa segmen jalan yang berada pada *grade* 8%- 10% yang dapat disimpulkan jalan yang dilintasi unit alat angkut tidak ada yang melampaui batas standar *grade* jalan.
