## Evaluasi Kondisi Perkerasan Metode dan Prediksi Nilai Sisa pada Jalan Hertasning – Jalan Yasin Limpo Kota Makassar

Andi Irvan \*

Universitas Islam Indonesia

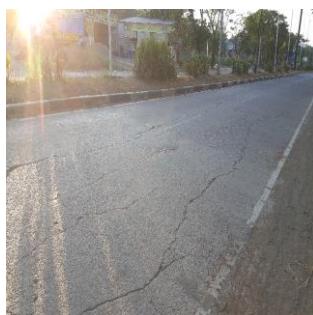
**STA 0+000**

Gambar di atas memperlihatkan lokasi Jalan Hertasning sampai dengan Jalan Yasin Limpo yang merupakan jalan arteri primer yang menghubungkan Kota Makassar dan Kabupaten Gowa. Hal ini terlihat jalan pada STA 0+000 dan STA 7+110.

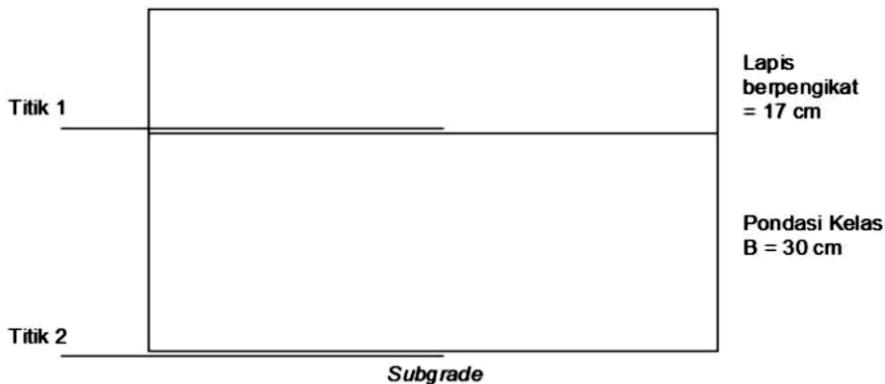
**Gambar 6. Letak Titik Tinjauan**

Terdapat dua titik tinjauan kerusakan, titik 1 merupakan kedalaman tinjauan retak lelah dan kerusakan rutting. Titik 2 adalah kedalaman tinjauan untuk kerusakan deformasi permanen. Pada retak lelah digunakan regangan horizontal dan rutting menggunakan regangan vertikal. Maka terdapat 5 titik yang diinput pada koordinat Z.

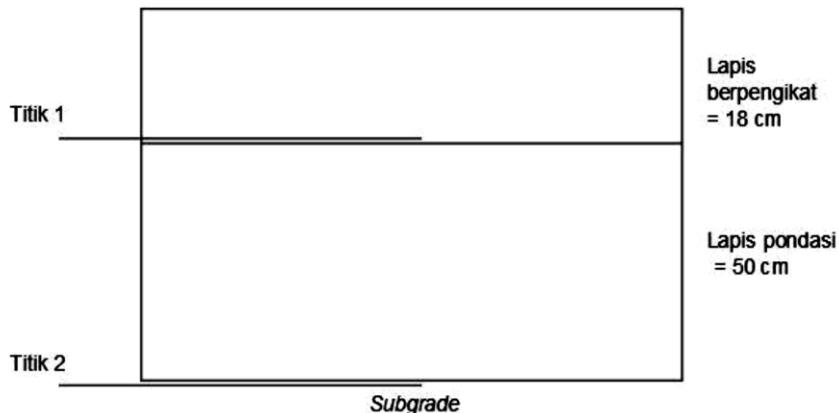
**Gambar 10. Letak Titik Tinjauan**

Nilai tegangan dan regangan menjadi parameter yang penting supaya dapat mengetahui sejauh mana suatu perkerasan dapat menahan beban lalu lintas yang melewati jalan tersebut. Berdasarkan Tabel 5.42 dan Tabel 5.43, diketahui pada ruas Jalan Hertasning dan Jalan Yasin Limpo didapatkan nilai regangan tekan lapisan subgrade sebesar 0,00014480 untuk analisis kerusakan *permanent deformation* dengan repetisi beban sebesar 197.923.417 ESAL. Adapun nilai regangan tarik dibagian bawah lapis AC sebesar 0,0007702 untuk kerusakan fatigue cracking dengan nilai repetisi beban sebesar 7.087.508.054 ESAL dan nilai regangan tekan sebesar 0,00016130 untuk analisa kerusakan rutting dengan nilai repetisi beban 122.181.944 ESAL.

baru dilakukan dengan metode Bina Marga 2017, tebal lapis AC-WC sebesar 4 cm, AC-BC setebal 6 cm, AC-Base setebal 8 cm, Lapis Pondasi Kelas A setebal 30 cm, dan Lapis Pondasi tambahan Kelas S setebal 20 cm. Pemodelan program *KENPAVE* pada lapis perkerasan tambahan (overlay) ruas Jalan Hertasning hingga Jalan Yasin Limpo untuk kerusakan *fatigue cracking* adalah sebesar 0,0001992 dengan nilai repetisi beban 1.441.176 ESAL, regangan kerusakan rutting sebesar 0,0002674 dengan nilai repetisi beban 12.756.196 ESAL dan regangan kerusakan permanent deformation sebesar 0,0005486 dengan nilai repetisi beban sebesar 531.640 ESAL yang menunjukkan adanya kegagalan berupa deformasi permanen pada tahun ke-2. Nilai sisa umur rencana pada Jalan Hertasning hingga Jalan Yasin Limpo dengan metode Bina Marga 2017 menunjukkan rencana tebal lapis perkerasan baru ini diberikan lapis tambahan karena daya dukung tanah yang kurang dari 6%. Selama umur rencana 20 tahun, perkerasan dapat menahan beban tanpa terjadi kerusakan karena nilai kontrol repetisi beban lebih besar dibandingkan dengan nilai LHR rencana (Nr). Adanya kerusakan berupa rutting dan permanent deformation pada perkerasan yang diberi overlay maupun perkerasan baru yang telah dihitung dengan nilai CBR yang terlalu kecil yaitu 3,98% sehingga tanah dasar tidak dapat menahan beban lalu lintas secara baik.
