Analisis Perhitungan *Overall Equipment Effectiveness* (OEE) Untuk Peningkatan Nilai Efektivitas Mesin Sewing Line 10 Pada PT. PAN Brothers

Arum Fauzan Nur Syamsi

Program Studi Teknik Industri, Fakultas Sains Teknologi dan Kesehatan,

Universitas Sahid Surakarta

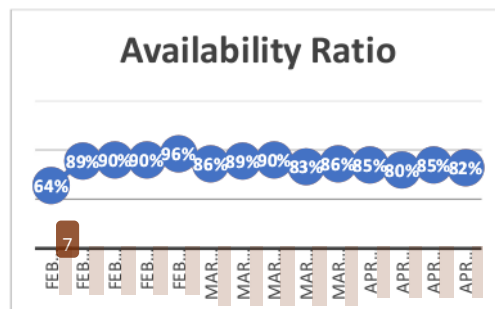
Gambar 2 Hasil Perhitungan Availability Ratio

Dari grafik diatas nilai *availability* tertinggi terjadi pada bulan Februari tepatnya minggu ke 5 yang melebihi nilai standar *World Class* yaitu 96%. Sedangkan pada bulan Februari minggu ke 3 4 dan bulan maret minggu 3 telah mencapai standar nilai *World Class* 90%. Nilai paling rendah terjadi pada bulan Februari minggu ke 1 dan bulan April minggu ke 2 dengan nilai 64% dan 80%. Diketahui pada saat itu memiliki *downtime* paling besar yaitu 498 menit dan 472 menit. *Downtime* yang tinggi disebabkan oleh jarum mesin patah, yang

mana penukaran jarum memerlukan membutuhkan waktu *breakdown* lebih lama dikarenakan patahan jarum harus ditemukan.

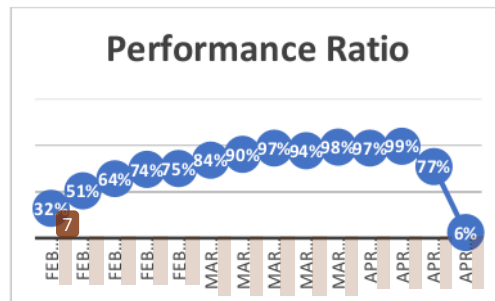
6
Gambar 3 Hasil Perhitungan Performance Ratio

Dari grafik diatas dapat diketahui bahwa nilai *Performance Rate* paling tinggi terjadi pada bulan Maret minggu ke 5 dan April minggu ke 2 dengan nilai *Performance Rate* dengan selisih 1% yaitu 98% dan 99%. Nilai ini terjadi karena kecepatan mesin sesuai dengan target dan berjalan dengan stabil tanpa penurunan kecepatan sehingga menyebabkan nilai dari *operating time* dan *output* dapat maksimal, dan dikarenakan sedikitnya nilai *downtime* yang membuat nilai *setting* pada mesin mengalami penurunan. Sedangkan nilai terendah terjadi pada bulan April minggu ke 4 dengan nilai *Performance Rate* sebesar 6%. Nilai rendah ini terjadi karena pada bulan tersebut produksi hanya sedikit.

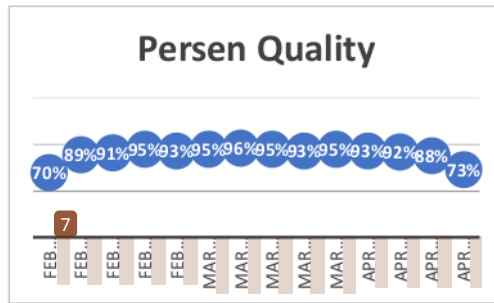
Gambar 4 Hasil Perhitungan Quality Ratio

Dari grafik diatas dapat diketahui nilai *Quality Rate* selalu diatas 70%. Nilai *Quality Ratio* paling tinggi adalah bulan Maret minggu ke 2 dan bulan Februari minggu ke 4, Maret minggu ke 1 3 5 yaitu dengan nilai 95% nilai ini belum mencapai standar internasional. Kemudian nilai terendah terjadi pada bulan Februari minggu ke 1 dengan nilai *Quality Rate* sebesar 70%. Selain tidak tercapai standar nilai internasional nilai tersebut juga tidak mencapai standar yang ditetapkan oleh perusahaan. Dapat disimpulkan nilai *Quality Rate* yang dihasilkan pada mesin *sewing* masih banyak yang belum memenuhi standar internasional dan standar yang ditetapkan oleh perusahaan. Hal tersebut disebabkan karena terlalu banyak *reject* atau *garmen* yang tidak sesuai dengan standar *buyer*, banyaknya produk yang tidak standar dihasilkan pada saat operator melakukan *setting* pada awal *start*.

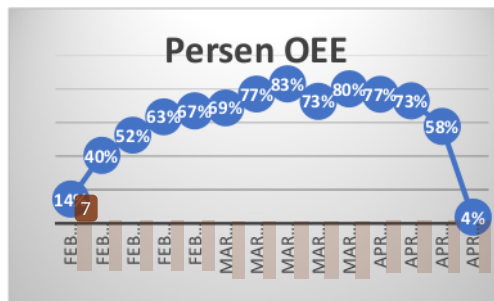
Gambar 5 Hasil Perhitungan OEE

Berdasarkan grafik diatas, nilai OEE yang tertinggi terjadi bulan Maret minggu ke 3 dengan nilai 83% dan minggu ke 5 dengan nilai 80% yang juga telah mencapai standar Internasional. Sedangkan nilai OEE terendah terjadi pada bulan April minggu ke 4 dan Februari 1 ke dengan nilai 4% dan 14% yang disebabkan oleh rendahnya nilai Performance Rate. **8** Dapat disimpulkan bahwa nilai OEE pada perusahaan ini banyak yang tidak mencapai target terdapat 5 minggu yang memilih nilai dibawah 60%. **8** Berdasarkan *benchmark* yang ditetapkan oleh JIPM, apabila nilai belum memenuhi standar 60% produksi dianggap memiliki skor rendah dan membutuhkan *improvement* sesegera mungkin.

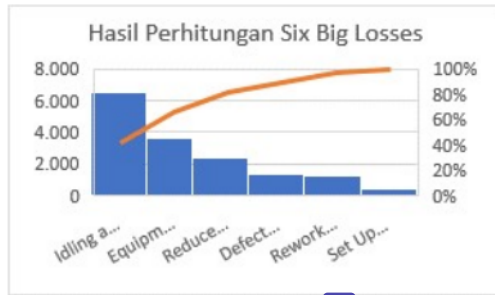
Gambar 7 Diagram Pareto Six Big Losses

Dari diagram pareto diatas, diketahui bahwa kerugian terbesar terjadi pada *Idling and Minor Stopages Losses* dengan nilai 42% dan nilai terendah terdapat pada losses *set up dan adjustment* dengan nilai 4%. Nilai *Idling and Minor Stopages Losses* tersebut hampir setengah dari keseluruhan 6 kerugian. Besarnya nilai *Idling and Minor Stopages Losses* dikarenakan banyaknya jadwal *maintenance* yang tidak tepat waktu yang menyebabkan kerusakan peralatan atau komponen pada mesin sehingga mesin tidak dapat melakukan produksi atau banyak waktu menganggur.

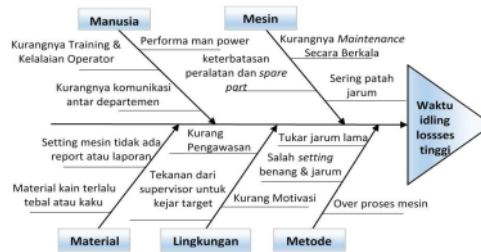
Gambar 8 Diagram Fishbone Penyebab Idling and Minor Stopages Losses

Tingginya angka *Idling and Minor Stopages Losses* dapat dianalisis menggunakan diagram fishbone untuk menentukan usulan perbaikan berikut:

4
 Analisis dan usulan perbaikan yang diajukan untuk melakukan perbaikan dalam mengurangi *Six Big Losses* khususnya *Idling and Minor Stopages Losses* berdasarkan *failure cause* yang terpilih yaitu sebagai berikut:
