Analisis Kondisi dan Efektivitas Penggunaan Fasilitas Jembatan Penyeberangan Orang (JPO) di Kota Jayapura

Teknik Perencanaan Wilayah dan Kota, Universitas Cenderawasih, Indonesia

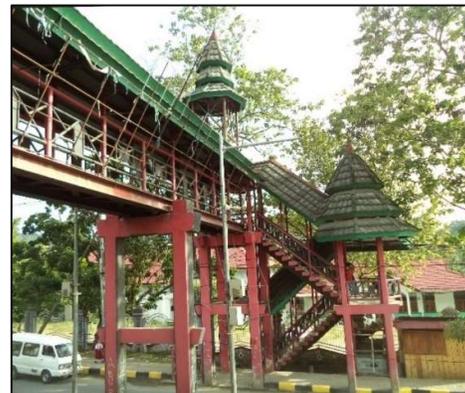
Gambar 5. Desain Fasilitas JPO-1
(Sumber: Dokumentasi Pribadi, 2024)

Pada JPO-1 merupakan jembatan penyeberangan yang menggunakan anak tangga dan tidak terdapat *ramp*, berdasarkan pedoman tata cara perencanaan jembatan penyeberangan untuk pejalan kaki di perkotaan bahwa JPO-1 telah memenuhi 11 dari 17 poin yang dinilai pada penelitian ini. Kondisi fisik yang tidak sesuai dengan pedoman adalah lebar badan, tinggi sandaran jembatan, sudut kemiringan tangga, dan lebar anak tangga, serta jarak dari persimpangan dan halte bus yang tidak memenuhi ketentuan.

dimaksudkan pada JPO-1 adalah pada pegangan tangan yang berkarat, rantai yang keropos dan berlubang, serta desain tangga yang curam. Sementara pada JPO-2 adalah melakukan perbaikan pada pagar pembatas dan pegangan tangan yang rusak, papan lantai yang telah berlubang dan pada atap jembatan. Selain itu, dapat menambahkan CCTV dan fasilitas penerangan untuk keamanan para pejalan kaki, serta menyiapkan petugas yang dikhususkan untuk patroli dan dijadwalkan untuk mengawasi jembatan tersebut dari oknum masyarakat yang menyalahgunakan fungsi jembatan penyeberangan.

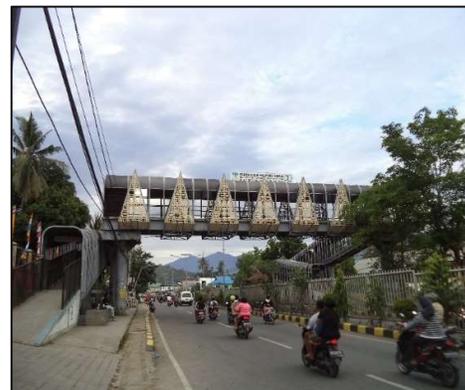
Gambar 5. Desain Fasilitas JPO-2
(Sumber: Dokumentasi Pribadi, 2024)

Pada JPO-2 merupakan jembatan penyeberangan yang menggunakan *ramp* sebagai pengganti anak tangga sehingga desain jembatan ini dapat digunakan bagi penyandang disabilitas. Berdasarkan pedoman tata cara perencanaan jembatan penyeberangan untuk pejalan kaki di perkotaan bahwa JPO-2 telah memenuhi 13 dari 17 poin yang dinilai pada penelitian ini. Kondisi fisik yang tidak sesuai dengan pedoman adalah terkait keberadaan pilar tengah, lebar *ramp*, posisi letak *ramp* dan juga lebar trotoar luar Jembatan Penyeberangan Orang (JPO).

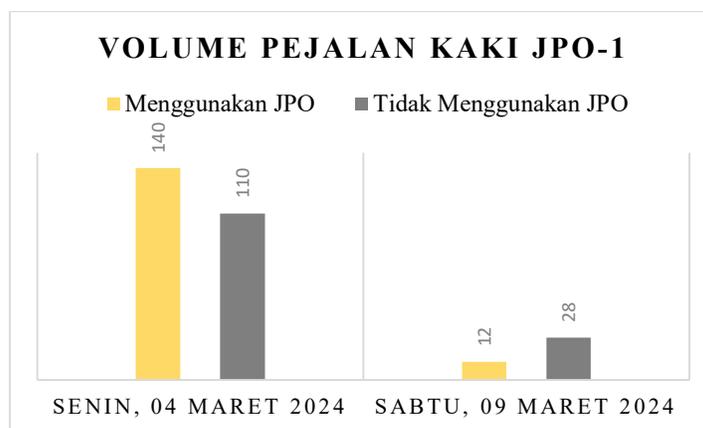
Gambar 6. Grafik Total Volume Penyeberangan JPO-1

$$Efektivitas\ JPO - 1 = \frac{152}{(152+1)} \times 100\% = 52\% \text{ (Cukup Efektif)}$$

Berdasarkan hasil observasi dan perhitungan yang dilakukan menggunakan volume penyeberangan didapat hasil bahwa efektivitas pada JPO-1 adalah sebesar 52%, sehingga dinyatakan cukup efektif untuk digunakan oleh para penyeberang jalan. Pada lokasi ini, terdapat total 48% pejalan kaki yang menyeberang secara langsung di jalan raya tanpa menggunakan fasilitas JPO-1, dikarenakan tidak terdapat pagar pembatas pada median sepanjang jalan tersebut.

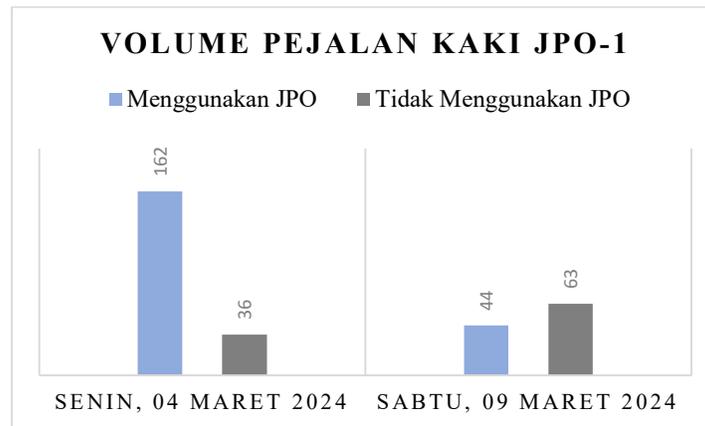
Gambar 7. Grafik Total Volume Pejalan Kaki JPO-2

$$Efektivitas\ JPO - 2 = \frac{206}{(206+99)} \times 100\% = 67\% \text{ (Efektif)}$$

Berdasarkan hasil observasi dan perhitungan yang dilakukan menggunakan volume penyeberangan didapat hasil bahwa efektivitas pada JPO-2 adalah sebesar 67%, sehingga dinyatakan efektif untuk digunakan oleh para penyeberang jalan. Angka efektivitas pada JPO-2 lebih tinggi jika dibandingkan dengan JPO-1, hal ini didukung dengan adanya pagar pembatas pada median jalan di sekitar lokasi JPO-2. Sehingga apabila penyeberang tidak mau menggunakan jembatan penyeberangan maka harus berjalan minimal 50 meter agar bisa menyeberang secara langsung di jalan raya, dengan resiko tertabrak oleh pengendara. Selain itu, karena sebagian besar pengguna JPO-2 adalah pelajar yang merupakan siswa SD dan SMP,
