Analisis Perubahan Arsitektural Masjid Agung Kota Tegal

Mohamad Zuhdan Fanani Abdullah^{1*}, Sahrul Aditia Putra²

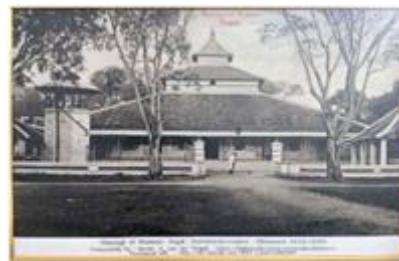
Gambar 1: Foto Masjid Agung Kota Tegal pada periode tahun 1910-1930

Pada gambar 1 tersebut terlihat bahwa masjid ini memiliki bentuk yang sederhana, atap yang menggunakan tajug dengan 3 tingkatan dan limasan, terdapat juga serambi masjid, halaman depan masjid, menara, pagar dan aula paseban di halaman muka sebelah kanan masjid.

Atap masjid ini mengacu pada arsitektur jawa yang berbentuk tajug dengan tiga tingkatan. Penggunaan atap tajug dan limasan ini sudah menjadi ciri khas arsitektur masjid Demakan serta prototipe masjid lainnya setelah masjid Demak didirikan. Pada atap tajug yang bersusun tiga, menyerupai bentuk pura Hindu, melambangkan tiga tingkatan yang harus dicapai untuk menjadi seorang muslim yang sempurna. Pertama, iman, yaitu keyakinan dalam hati yang diwujudkan melalui ucapan dan perbuatan nyata. Kedua, Islam, yang berarti menjalankan kehidupan secara menyeluruh sesuai ajaran Islam, sehingga segala tindakan dan perkataan mencerminkan ketiaatan seorang muslim. Ketiga, ihsan, yaitu tingkat keimanan yang tinggi, di mana seseorang hidup sebagai mukmin yang bertakwa, lebih mengutamakan kepentingan akhirat daripada urusan dunia.(Zainuri, 2021).

Untuk Struktur inti masjid ini juga seperti masjid Demak yaitu struktur ruang utama masjid ditopang oleh 4 saka guru.(Budi, 2006).

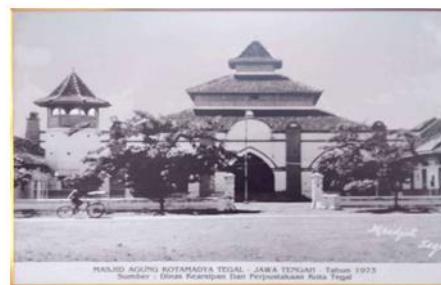
Gambar 2: Foto Masjid Agung Kota Tegal pada tahun 1973

Pada gambar 2 masjid ini sekilas tidak banyak mengalami perubahan bentuk tetapi sebenarnya sudah beberapa kali renovasi pada tahun sebelumnya seperti perluasan paseban, dibangun KUA, hingga pemindahan tempat wudhu. Pada foto tersebut yang terlihat

perubahannya adalah pada bagian muka masjid yang mana dibangun gapura semicircular arch dan terdapat 3 pintu utama masjid dengan bentuk *arch gothic*.

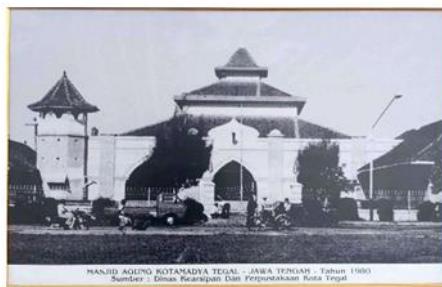
Gambar 4: Foto Masjid Agung Kota Tegal pada tahun 1980

Dari pengamatan singkat pada gambar 4 tidak terdapat perubahan fasad yang signifikan, hanya terdapat perubahan pada bentuk Perubahan bentuk atas gapura dari bentuk roman arch menjadi *ogee four-centred arch*.

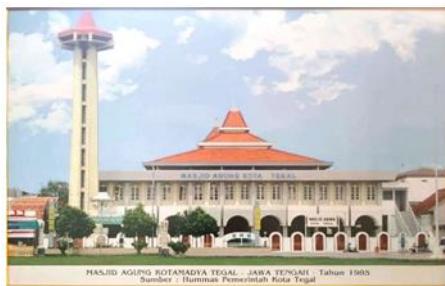
Gambar 6: Foto Masjid Agung Kota Tegal pada tahun 1985

Pada tahun 1985-1985 dilakukan banyak renovasi berupa pembongkaran fasad masjid, KUA, penambahan lantai, meninggikan menara serta perubahan bentuk gerbang masjid. Renovasi ini didasari oleh kebutuhan yang mendesak seperti kebutuhan menampung jamaah yang semakin banyak, kebutuhan ruang kantor untuk pengurus masjid, penambahan atap serta kebutuhan keserasian bangunan untuk menunjang rencana pembugaran alun-alun dalam rangka keindahan kota.(Suwarno dkk., t.t.).

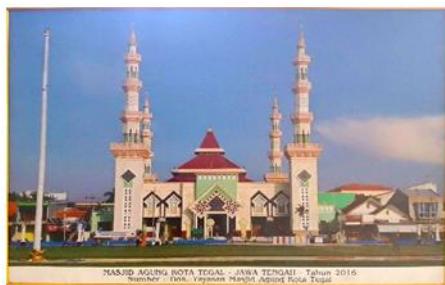
Gambar 7: Foto Masjid Agung Kota Tegal pada tahun 2016

Pada gambar 5 masjid ini mengalami perubahan yang sangat signifikan yang hanya meninggalkan bentuk aslinya berupa atap tajug 3 tingkat. Renovasi ini didasari oleh kebutuhan fungsi seperti kebutuhan menampung jamaah lebih banyak serta perkembangan zaman yang mengikuti keserasian alun-alun di depannya yang mengalami pembugaran.

Pada buku arsip Masjid Agung kota Tegal tidak terdapat data arsitek yang merencanakan desain ini hanya terdapat penjelasan mengenai desain dan filosofinya. Masjid ini memiliki gaya arsitektur perpaduan antara arsitektur jawa berupa atapnya dan arsitektur timur tengah.

Pada empat menara melambangkan khulafaur rasyidin yang berjumlah empat, lalu Pintu masuk dan fasad mengadopsi gaya arsitektur Timur Tengah dengan penerapan ornament geometris.(Rakhima & Widi Prabawasari, 2024). Pada area interior masjid juga dipenuhi ornament yang berbentuk geometris. ornamen berbentuk geometris dengan pola yang kompleks dan simetris merupakan salah satu ciri khas arsitektur Timur Tengah.(Hikmah, 2024).
