Analisis Pemeliharaan Mesin Bubut Tipe C6240A di CV Karya Polyurethane

Tipe Mesin Bubut C6240A

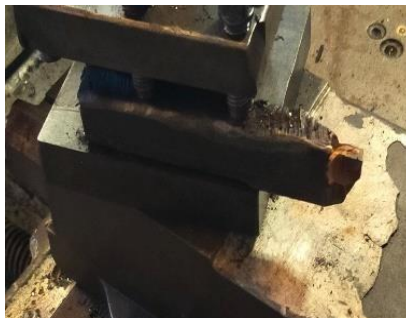
Gambar 2 (Mata Pahat)

Kendala : Pemasangan pahat yang sudah tumpul akan menghambat pengerjaan pada saat melakukan pembubutan dan hasil kurang maksimal

Yang dirawat : Jika pahat tersebut masih panjang dan ukuran nya masih layak untuk di pakai, sebaiknya melakukan pengasahan dengan menggunakan gerinda duduk, sesuaikan pengasahan dengan kebutuhan yang ingin digunakan pada bagian pembubutan Waktu: 2-3 hari sekali mengasah pahat bubut, jika mesin beroperasi rutin.

Solusi : Pada saat melakukan pembubutan pastikan putaran cekam untuk benda kerja sesuai yang dibutuhkan, agar pada saat pemakanan tidak merusak mata pahat tersebut.

- Pemeliharaan Mata Pahat Bubut Solusi
 - Pengecekan Ketajaman: - Pastikan mata pahat dalam kondisi tajam. – Gantilah mata pahat yang sudah terlalu aus. Dan melakukan 4 kali pergantian

- Pembersihan: - Bersihkan mata pahat dari serpihan logam dan debu. - Gunakan sikat atau kompresor udara untuk membersihkannya. Setiap kali selesai melakukan pembubutan

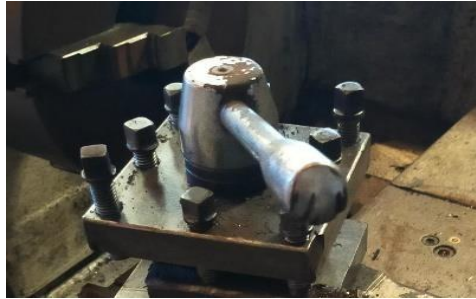
Gambar 3 Pengunci Toolpost

Kendala : Mudah rusak akibat melakukan penguncian dengan menggunakan palu besi, sehingga memberikan benturan yang sangat keras pada pengunci toolpost

Yang dirawat : Mengganti bauld pada toolpost, karena ulir pada bauld mengalami kehausan, setelah di perbaiki, yaitu untuk menjaga kerusakan tersebut, palu yang digunakan di ganti dengan palu karet, agar tidak cepat mengalami kerusakan pada pengunci toolpost

- Waktu : 3-4 Bulan untuk perbaikan pada pengunci toolpost karena untuk menghindari kerusakan atau penggunaat tetap efektif menggunakan palu karet. Jika palu besi, sekitar 1 bulan harus perbaikan
- Solusi : Menggunakan palu karet agar pengunci toolpost tidak cepat rusak, jika palu besi yang digunakan maka pengunci toolpost mudah rusak.

- Pergantian Pengunci Toolpost: Solusi
 - Matikan Mesin: - Pastikan mesin bubut dalam keadaan mati sebelum mengganti pengunci toolpost.
 - Lepaskan Toolpost Lama: - Lepaskan pengunci toolpost yang lama dengan alat yang sesuai.

- Pasang Toolpost Baru: - Pasang toolpost yang baru dan pastikan penguncinya kencang. - Sesuaikan tinggi toolpost agar sesuai dengan pekerjaan yang akan dilakukan.

- Jika toolpost masih bisa digunakan dan diperbaiki sebaik nya di perbaiki untuk menghemat biaya dan pengeluaran dana
- Perbaikan penguncian pada cekam eretan: Solusi

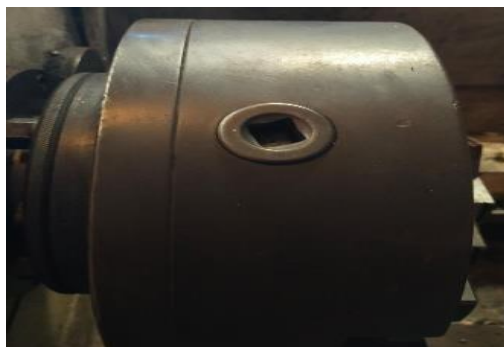
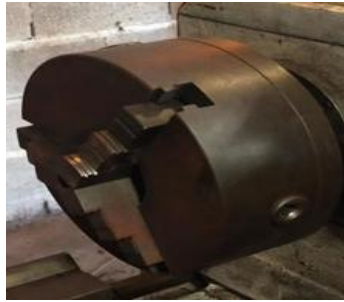
Gambar 4 Pengunci Cekam

- Kendala : Sering terjadi goyang pada benda kerja atau tidak presisi, dan hasil bubut pun tidak merata, maka bisa menghambat produksi mesin bubut
- Yang dirawat : Pada saat melakukan penguncian pada cekam saat memasukkan benda kerja, tidak mengencangkan baut 1 pengunci sangat kencang, harus bisa mengkondisikan benda kerja berada di posisi tengah, dan saat penguncian harus bertingkat kekencangan nya tidak sekaligus melakukan penguncian pada 3 baut pengunci tersebut.
- Waktu : Tidak ada, hanya proses penguncian harus sesuai agar benda kerja terpasang dengan presisi
- Solusi : Pastikan pada saat melakukan penguncian harus rata pada 3 pengunci tersebut, agar tidak goyang pada benda kerja.

- Pengecekan Cekam: - Periksa kondisi umum cekam eretan, pastikan tidak ada kerusakan atau aus yang berlebihan.
 - Pembersihan dan Pelumasan: - Bersihkan cekam eretan dari kotoran dan sisa-sisa pelumas yang kering. - Olesi bagian yang bergerak dengan pelumas yang sesuai, melakukan pelumasan 3x dalam 1 bulan

- Penggantian Bagian Rusak: - Jika terdapat bagian yang rusak, gantilah dengan yang baru. - Pastikan semua baut dan mur dalam keadaan kencang, sekiranya rusak maka diganti tidak harus menunggu waktu perbaikan

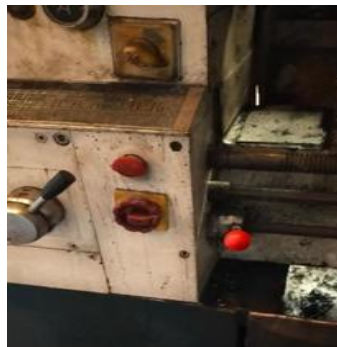
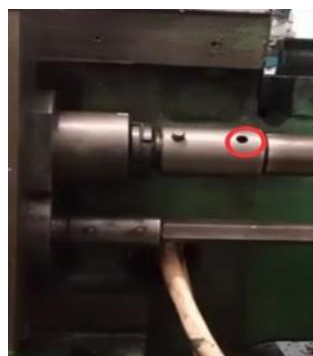
(Gambar 6 Luar)

Kendala : Tidak bisa melakukan pembubutan dengan otomatis

Yang dirawat : Mengganti asshock, karena asshock derat bagian otomatis patah dan mengalami tidak fungsinya melakukan pembubutan otomatis

Jangka Perbaikan : Tidak bisa di perkirakan karena tergantung keseringan atau tidak menggunakan pembubutan otomatis

Solusi : Pastikan saat menggunakan eretan bawah otomatis tidak menekan otomatis terlalu kencang, dan harus sesuai kecepatan putaran yang digunakan, agar asshock otomatis tidak mudah patah.

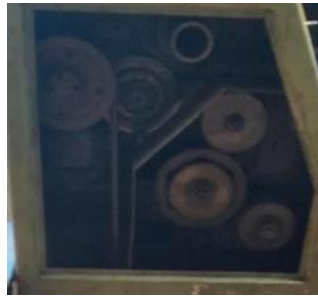
(Gambar 8 Roda Gigi)

Kendala : Sering mengalami kemacetan pada saat pengoperan gigi

Yang dirawat : Mengecek roda apakah ada yang rusak dan mengganti, jika tidak ada cukup melakukan pelumasan dengan oli pada roda gigi

Jangka Perbaikan : 1 Minggu sekali harus mengecek pelumasan oli

Solusi : Dilakukan pengecekan setiap minggunya untuk menghindari kekurangan nya pelumasan oli pada bagian gear box.

- Tidak boleh telat pada saat memberikan pelumasan pada roda gigi karena jika kekurangan oli, maka roda gigi bergesekan tanpa adanya pelumasan akan merusak gear tersebut.

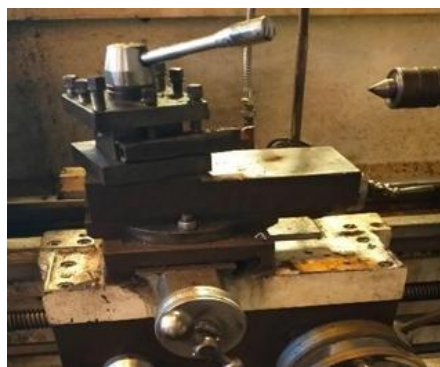
(Gambar 9 Eretam Atas)

Kendala : Mengalami kemacetan pada saat melakukan pembubutan dengan posisi maju mundur pada eretan atas

Yang dirawat : Melakukan pengencangan pada kancing belakang, karena kancing belakang terlalu kendur bisa mengalami kemacetan, atau pada saat melakukan pembubutan akan goyang pada mata pahat.

Jangka Perbaikan : Sekitar 1 bulan sekali melakukan perbaikan pengencangan pada kancing belakang

Solusi : Saat menggunakan mesin bubut pastikan oli sudah melumasi bagian eretan atas pada bagian penggerakan nya tersebut, agar lancer pada saat digunakan.

- Pada bagian besi eretan harus sering dicek agar selalu ada pelumasan pada ereta, untuk jalan nya penggerakan pahat dengan stabil.
- Bersihkan bram yang menempel pada eretan atas agar tidak macet saat digunakan.
